Syndicat de Bassin du Vicoin

Bilan sur les travaux effectués sur les ouvrages hydrauliques dans le cadre du  
Contrat Restauration Entretien du Vicoin

Année 2012

Décembre 2012

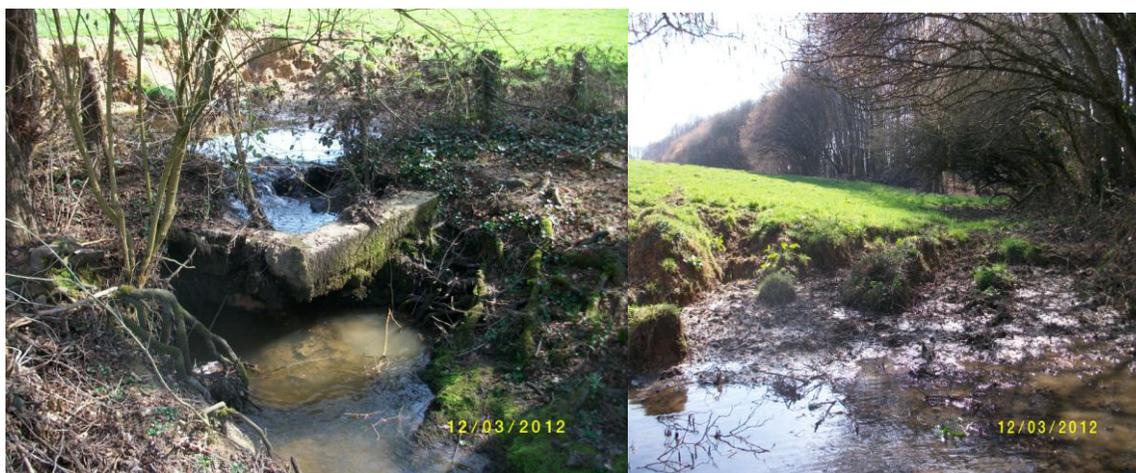
- rupture totale, pour tous les débits, de la continuité écologique par la présence d'une chute verticale de 1 m en aval d'un seuil (ancien bac béton) ;
- envasement et colmatage du lit graveleux du ruisseau en amont de ce seuil ;
- présence d'un abreuvoir sauvage pour bovins câlé par le seuil mais responsable d'une érosion très vaste de la berge rive gauche ;

- favorisation des débordements en périodes de hautes eaux par l'amont du seuil provoquant une déstabilisation des culées d'arbres (en cours d'effondrements) par creusement des terres en arrière des culées ;

- création, par la présence de l'ouvrage, d'une turbulence extrêmement vive en aval de celui-ci responsable de l'effondrement de la berge dans un méandre très prononcé et sur la rive duquel passe un sentier de randonnée communal dont le maintien et la sécurité sont aujourd'hui mis en jeu.

**Figure 1. Etat initial : vue de l'ancien bac béton et vue de la zone dégradée en amont (en rive gauche)**

Compte-tenu de l'enjeu sur la continuité écologique intéressant ce ruisseau (cf. Hydroconcept, 2005. Système hydraulique par segment. CRE Vicoin ; le ruisseau est jugé bon sur la ligne d'eau et bon sur la continuité) mais aussi de la sécurité et de l'effondrement d'arbres et de berges, il a paru souhaitable d'améliorer ce secteur par le démantèlement de l'ouvrage ruiné et la renaturation d'un lit de ruisseau.

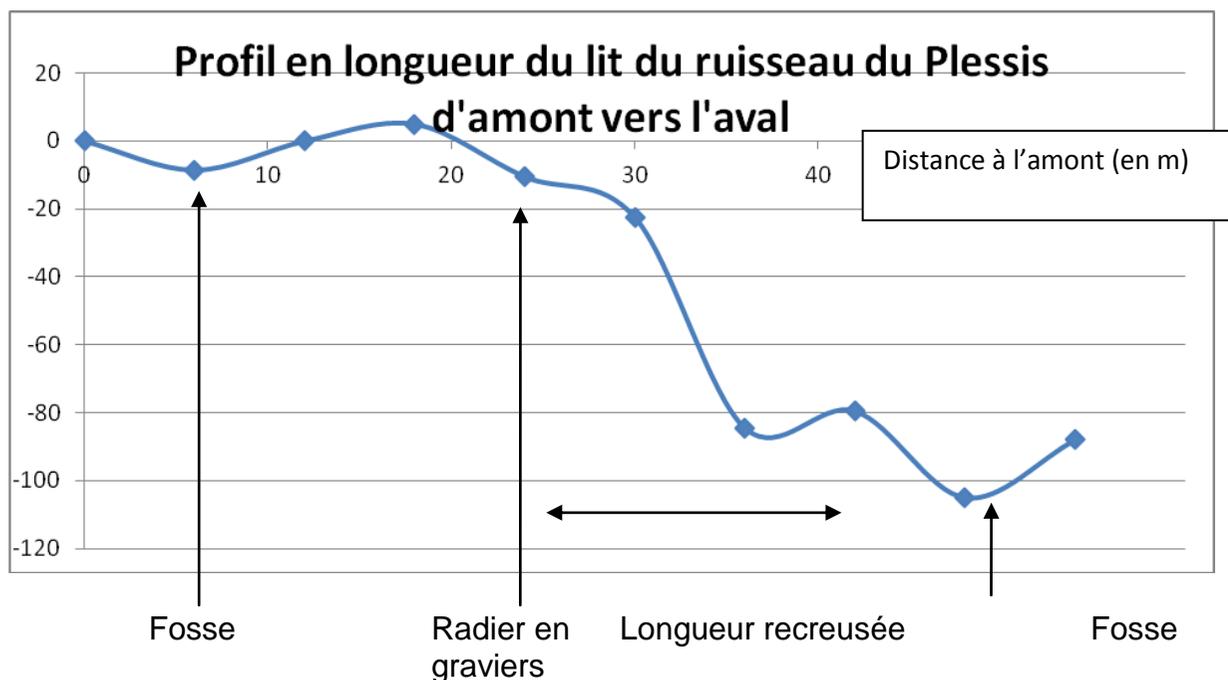
Etat initial intermédiaire en juin 2012 :

Le profil en longueur du ruisseau indique (relevé du 20 juin 2012, soit 1,5 mois après le recrussement et le détournement du ruisseau de son tracé par le bassin béton) :

- Une différence entre le point de référence (fin de l'influence initiale du seuil en béton) et le lit aval du projet de 0,88 m soit 88 cm sur une longueur de 56 m soit une pente générale de 1.57 %. Toutefois, cette pente globale se décompose en un fond assez plat sur les 30 premiers mètres puis une forte pente de 30 à 50 m. Il convient donc de « casser » cet effet de chute par un reprofilage du ruisseau.
- Un colmatage important du ruisseau entre 10 et 30 m au point de référence.

- 1) enrochement des berges dans l'ensemble de la zone reprofilée,
- 2) creusement du lit de +30 cm en moyenne en amont de l'ancien bac béton,
- 3) comblement de l'abreuvoir, démantèlement de l'abreuvoir bétonné,
- 4) pose de blocs 400 mm dans le lit de façon à créer de la rugosité avec lit de 0.31.5 entre les blocs.

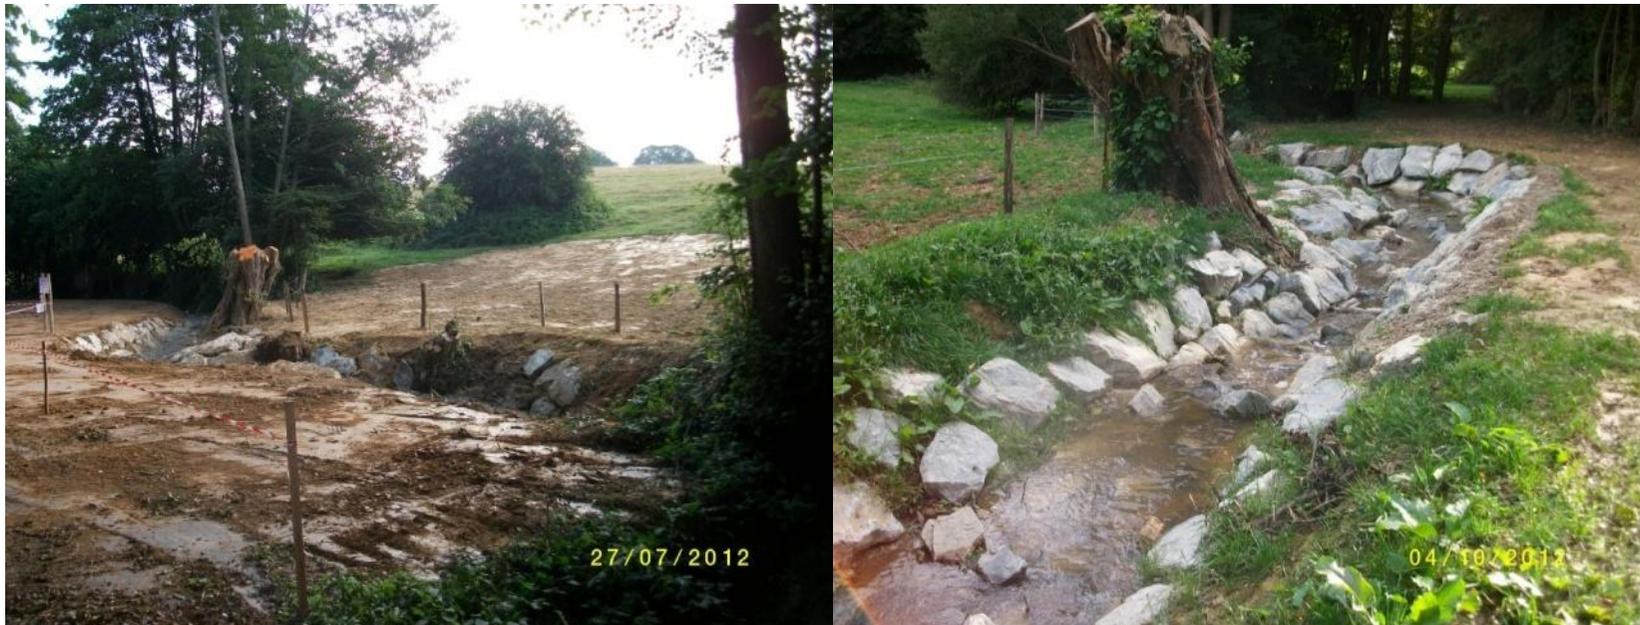
**Figure 2. Etat final : vue du ruisseau depuis l'aval (à g) et vue de détail du lit depuis l'amont (à d).**

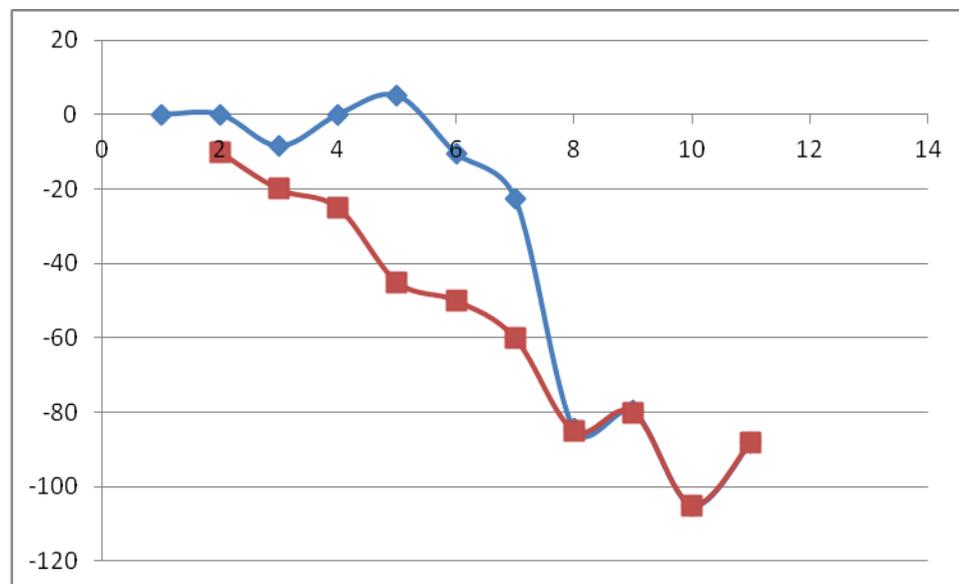
Profil en long du lit projeté (en rouge) après travaux (abscisse = point de références tous les 5 m ; 0= amont).

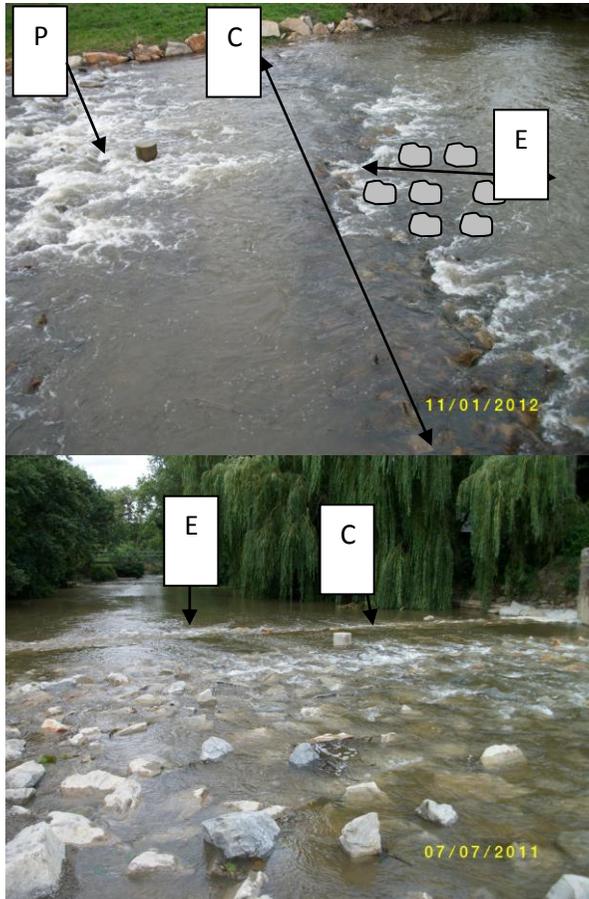
**Figure 3.**

4.1. En aval du seuil non maçonné rustique au droit du moulin : Apport de blocs 400-600 mm pour allongement de la rampe, au centre de l'aménagement, et reprise de la crête de cet ouvrage rustique pour mise en charge du pied de la rampe C maçonnée.

### Vue de détail du seuil rustique aval

Recharge en blocs dans le centre de l'aménagement et allongement de la structure de 3 mètres. Recharge de la crête (C) + 20 cm pour mise en charge du pied de la rampe maçonnée (P). Une échancrure rugueuse plus marquée est aménagée dans cette partie centrale (E) = 15 cm env.

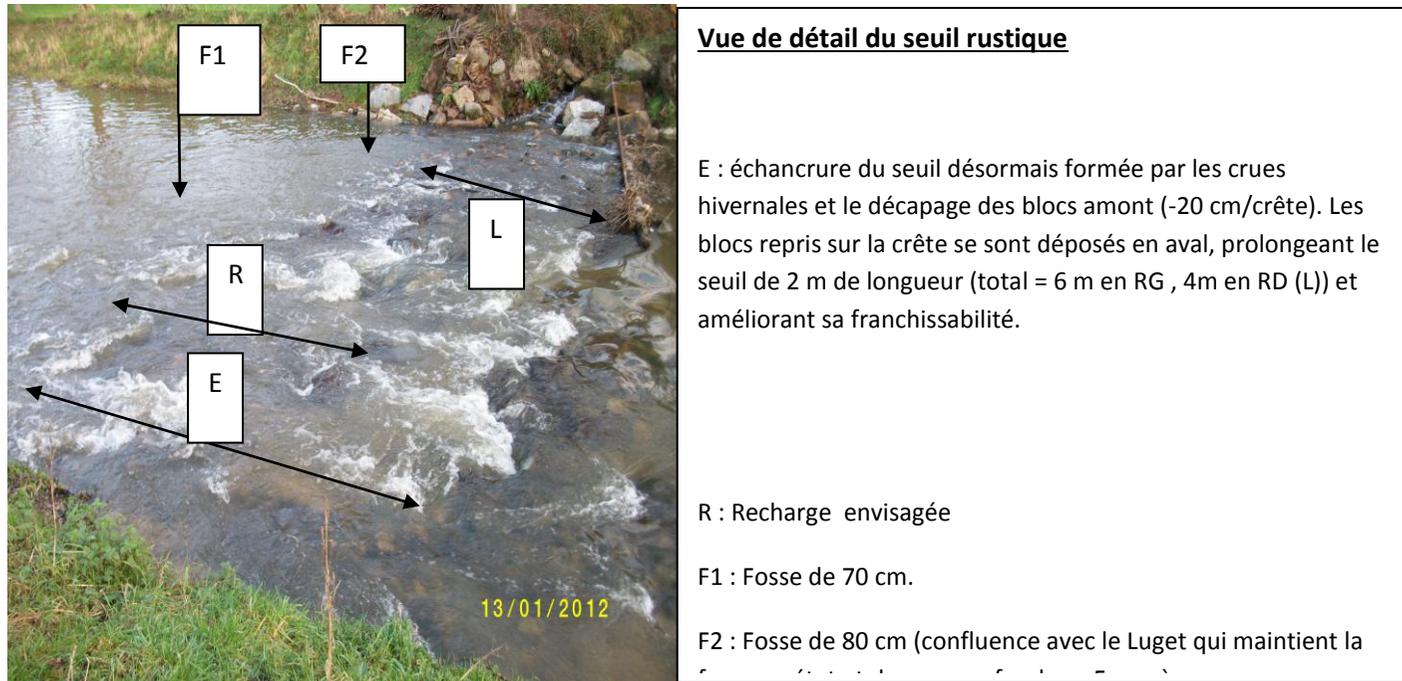
**Figure 4.**

4.2. En aval du seuil non maçonné rustique en amont du site : Apport de blocs 400-600 mm pour allongement de la rampe, au centre de l'aménagement, et maintien de la crête de cet ouvrage rustique, accentuation de l'échancrure (en position latérale désormais après le décapage des blocs par le courant hivernal).

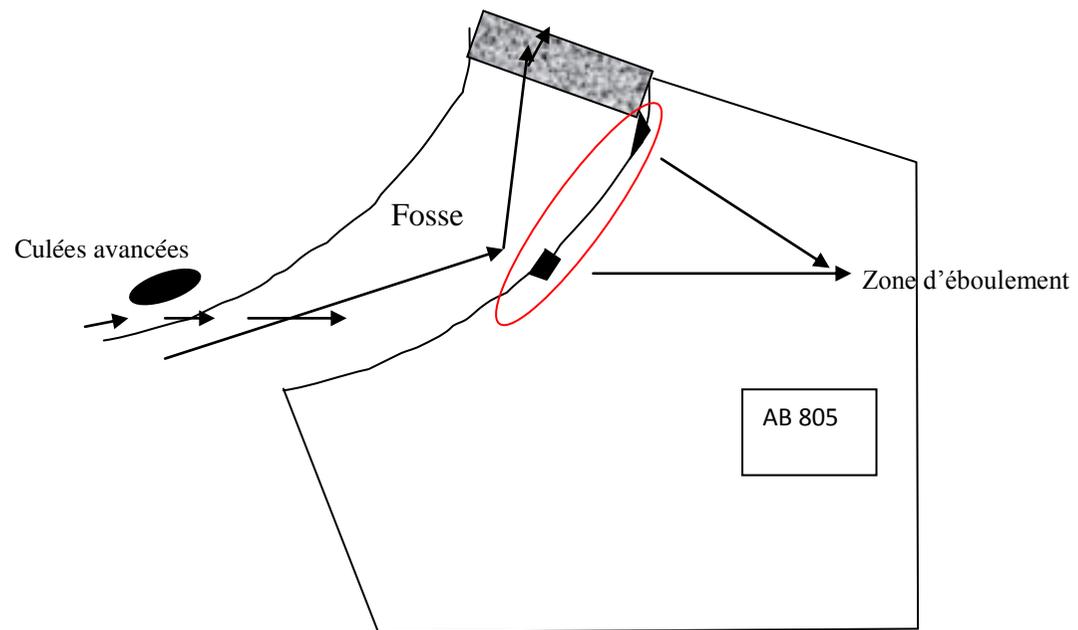
La berge rive droite présente deux zones d'éboulement importantes ( Volume = 2m\*2m\*2m) et un sous cavement (sur L=5 m) depuis la confluence avec le Luget en amont du seuil créé en 2011. Cette berge subit d'une part l'érosion hydraulique liée : i) à la courbe marquée que présente la rivière à cet endroit / ii) à la présence de culées d'aulnes rive droite qui renvoient le courant en RD. D'autre part, la berge, bien que stabilisée anciennement dans le pied par des dépôts de parpaings ferraillés sommairement posés, et qui se sont en grande partie affaissés, subit la décompression de la terre sur sa partie supérieure, depuis l'abaissement de la ligne d'eau.

**Figure 5. Schéma des perturbations observées sur la berge rive droite (AB 805). En rouge figure la zone fragilisée par l'érosion hydraulique (L=21 m).**

A la pelle mécanique, tassement en pied de berge (sous l'eau) des parpaings ferrailés pour création d'une semelle stable sur laquelle viendra se positionner des blocs 800 mm (assez lourds pour ne pas être déstabilisés par le courant). En partie émergée (au dessus de la ligne d'étiage), la berge sera stabilisée par l'implantation d'une bâche coco et ensemencée après reprofilage de la berge en crête et/ou recharge en terre végétale. La longueur ainsi stabilisée est de 29 m. Sur le reste du linéaire (soit L=26 m), seuls les parpaings seront tassés en pied de berge, l'implantation de génie végétal sera réalisé.

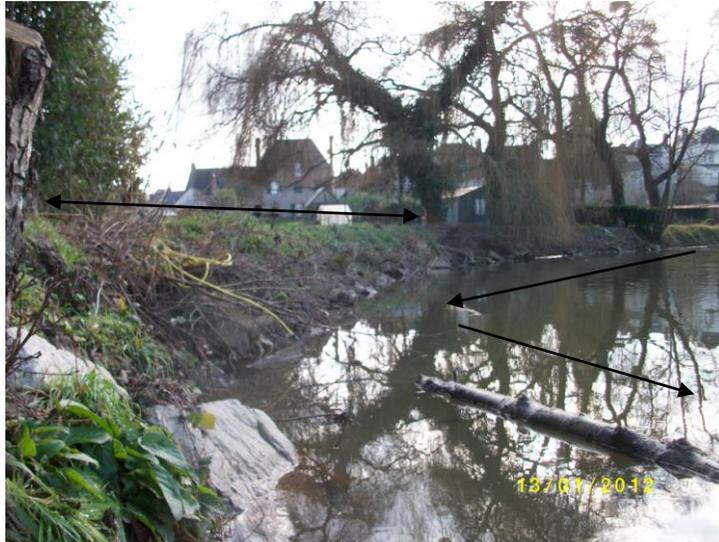
**Vue de la berge érodée (depuis l'aval)**

Noter les zones éboulées (flèches) ainsi que la semelle de parpaings affaissés. Le linéaire à reprendre en consolidation est figuré (21 m).

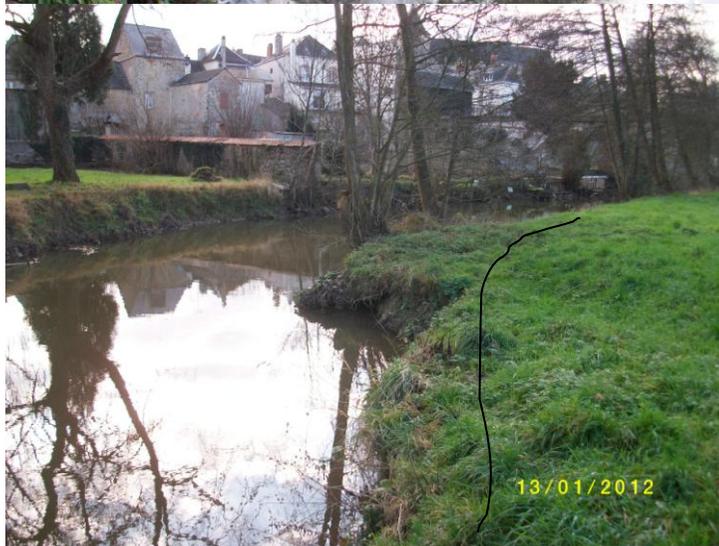
**Vue de la culée avancée rive gauche.**

Cette culée est à retirer et la berge est à retaluter + plantations en berge

La ligne illustre le nouveau profil de berge (crête) de la berge une fois retalutée et plantée.

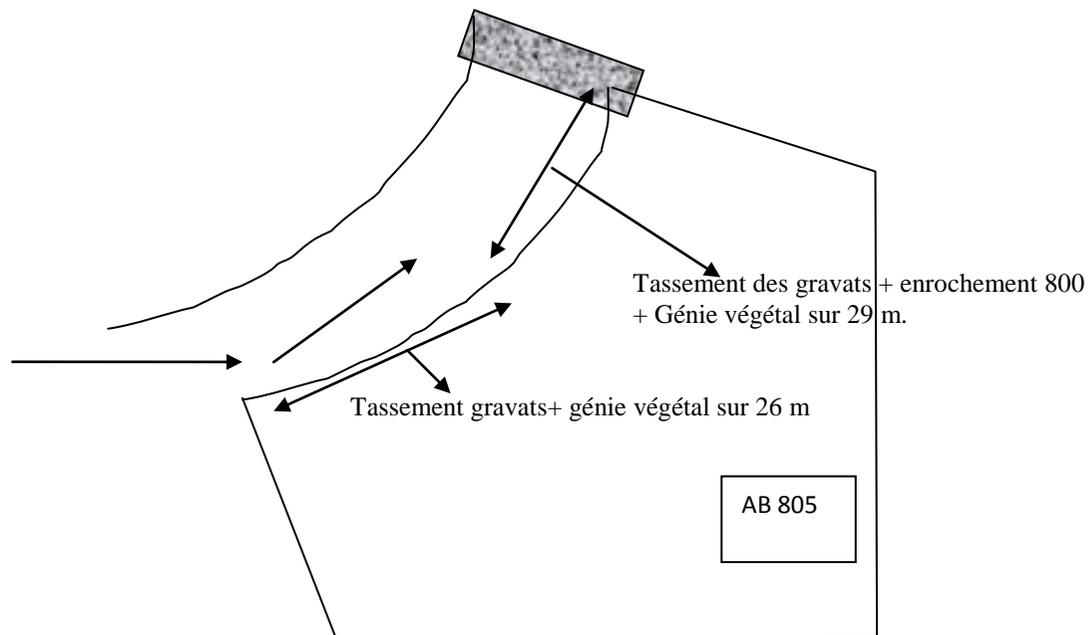
Figure 7. Schéma des perturbations observées sur la berge rive droite (AB 805). .

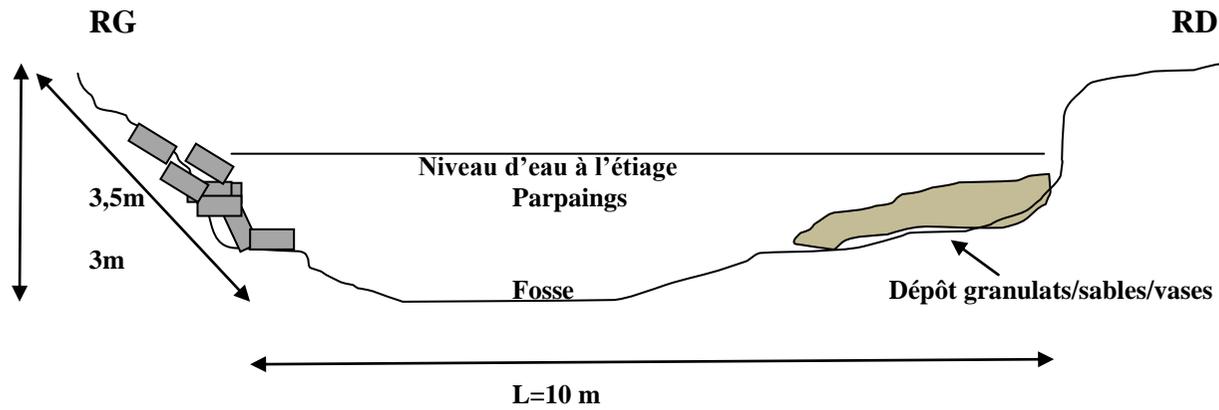
**Figure 8. Etat des berges, vue en coupe, avant travaux.**

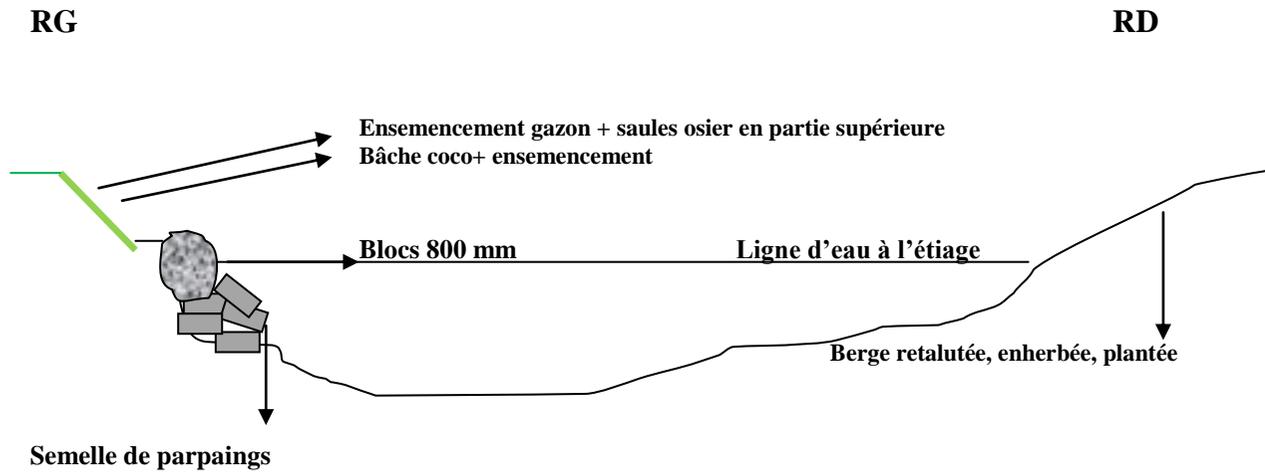
**Figure 9. Travaux réalisés**

En rive droite, reprise du profil de berges en pente douce et plantations en sommet de berge (L=40 m env.)

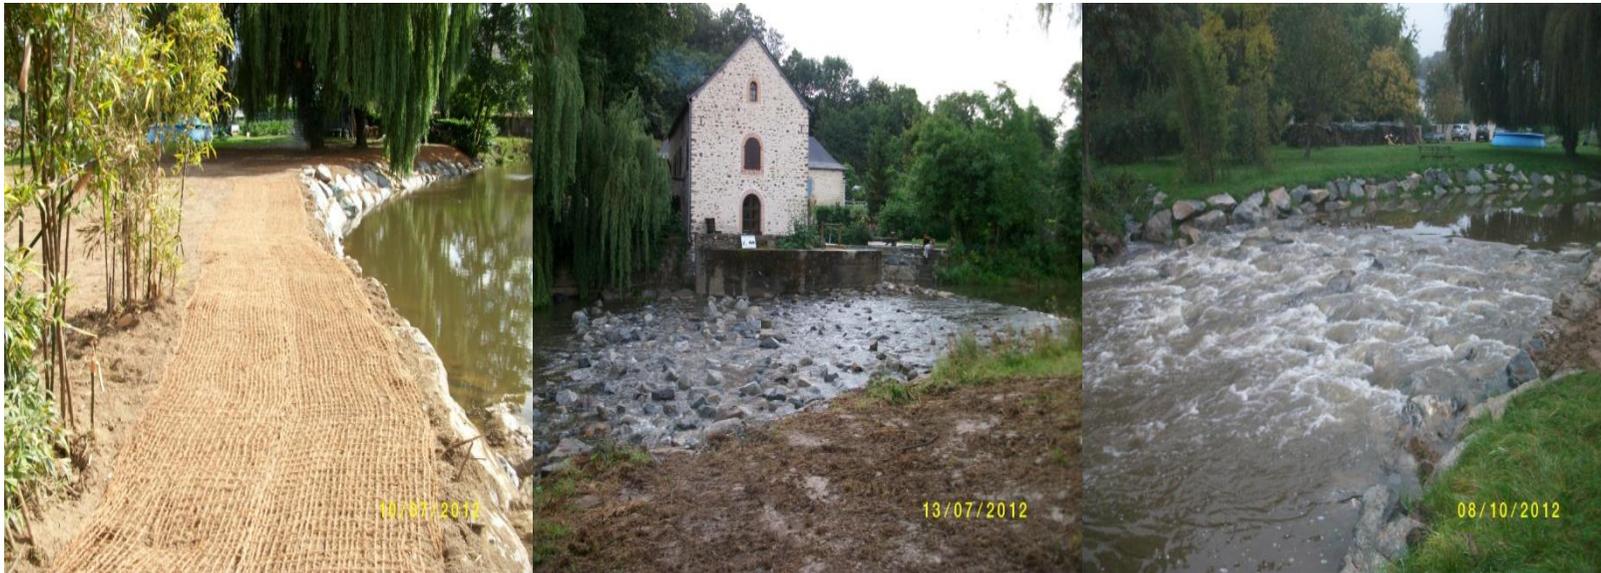
**Figure 10. Vue de la berge rive droite enrochée et fixée par la bâche coco, avant ensemencement (à g), vue du seuil du bourg allongé (au c.) et vue du seuil amont en gros blocs (refait en octobre 2012 à la suite de la crue du 27 juillet 2012).**

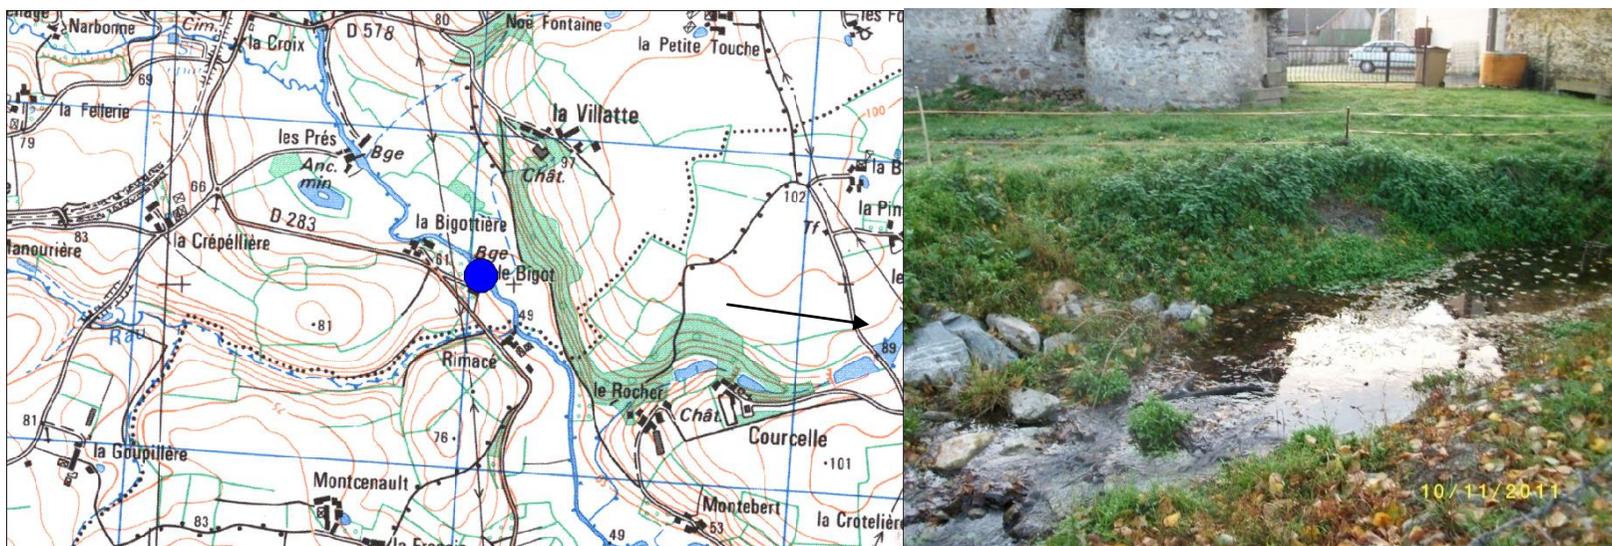
La démolition du seuil béton et gravats en 2011 avait donné lieu à l'implantation d'un seuil en enrochements non liaisonné et au renforcement du pied de berge rive droite du Galoi au niveau de la zone de travaux..

Figure 11. Localisation du seuil de Rimacé et vue du seuil en 2011

- reprise du seuil par allongement de la rampe, retravaillée en gros blocs (800-1000mm),

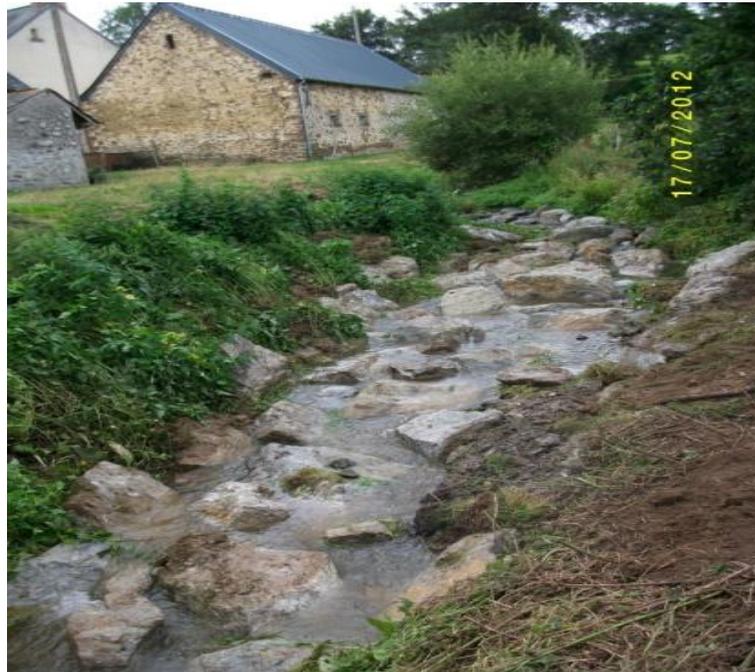
**Figure 12. Vue du seuil modifié en 2012**

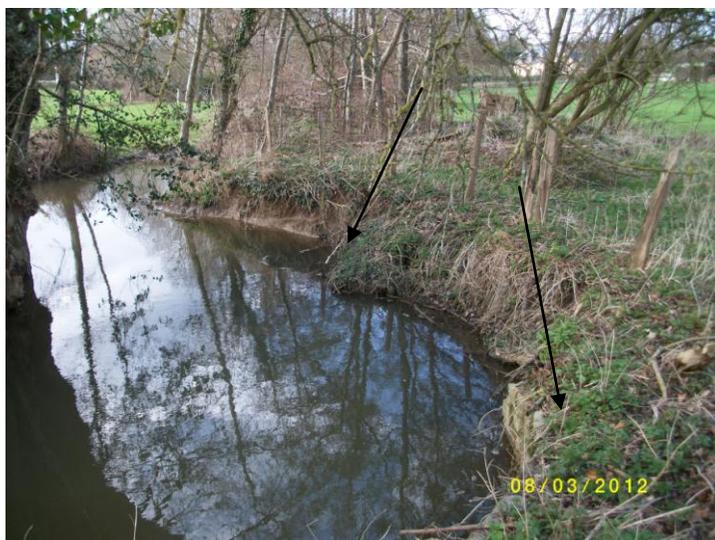
**Vue de la berge amont de l'ouvrage (RG)**

Fortes érosions (flèches) dans le virage à reprendre avec enrochements en pied et retalutage de la pente.

- Apport de blocs 800 mm pour stabilisation de la courbe en amont de l'ouvrage (RG) et retalutage de la berge (+ plantations en sommet de berge).
- Création d'un seuil en aval du radier de l'ouvrage avec des blocs 400-600 mm. Cette rampe aura une pente de 5% maximum et sera échancrée en son centre. La fonctionnalité hydraulique est le franchissement du radier de l'ouvrage. Le dénivelé à compenser (nécessaire à l'envoiment du radier) est de 35 cm.
- Création d'un seuil en amont du radier de l'ouvrage avec des blocs 400-600 mm. Cette rampe aura une pente de 5% maximum et sera échancrée en son centre (dénivelé amont-aval de 25 cm env.). La fonctionnalité hydraulique est le franchissement du radier de l'ouvrage
- Pose de clôtures.

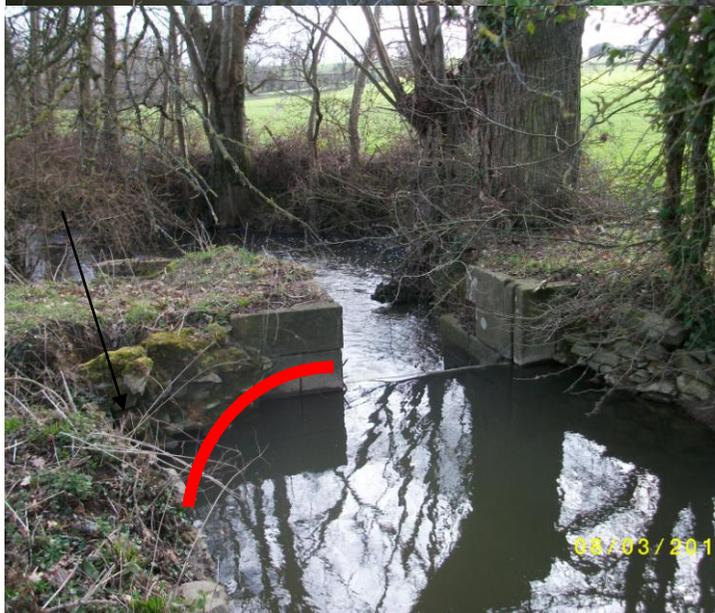
**Figure 14.**

**Vue amont de l'ouvrage (RG)**

Effondrement de la berge en amont RG.

Enrochement et comblement de l'effondrement. Suppression de cet effet de turbulence par un nouveau dessin de la berge (ligne rouge).

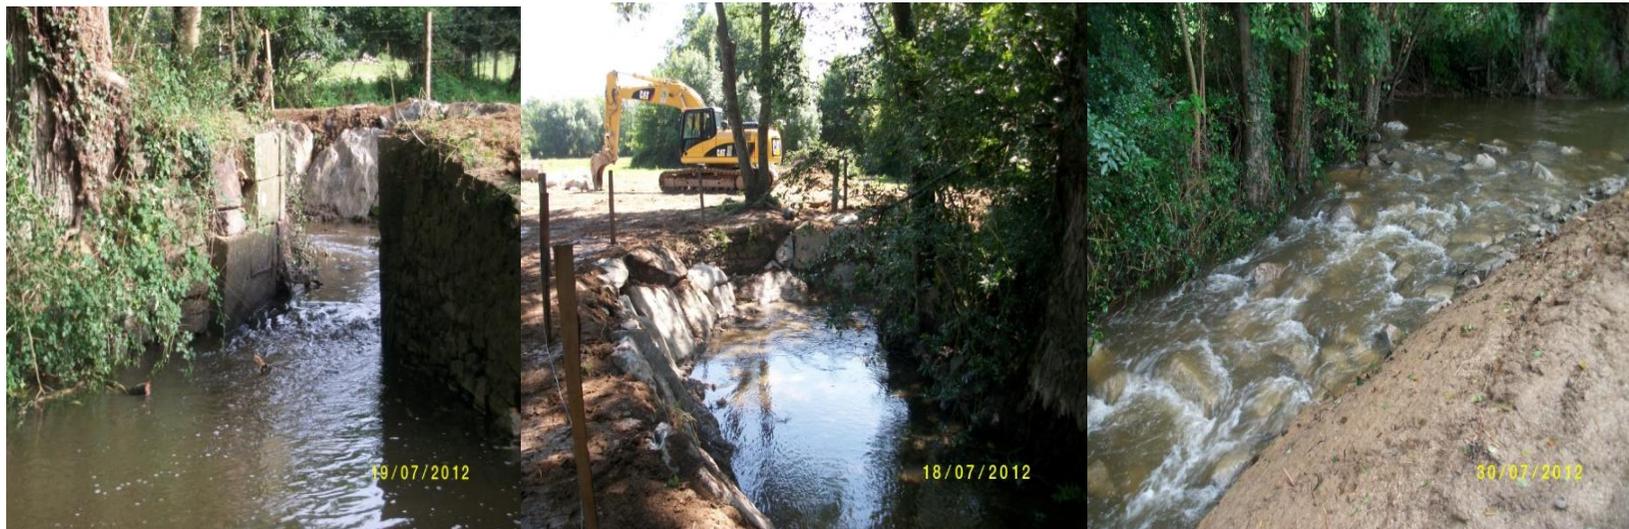
Figure 15. Vue du batardeau après travaux (à g.), vue de la berge enrochée en amont (au c.) et vue de la rampe en aval du batardeau (à d.)

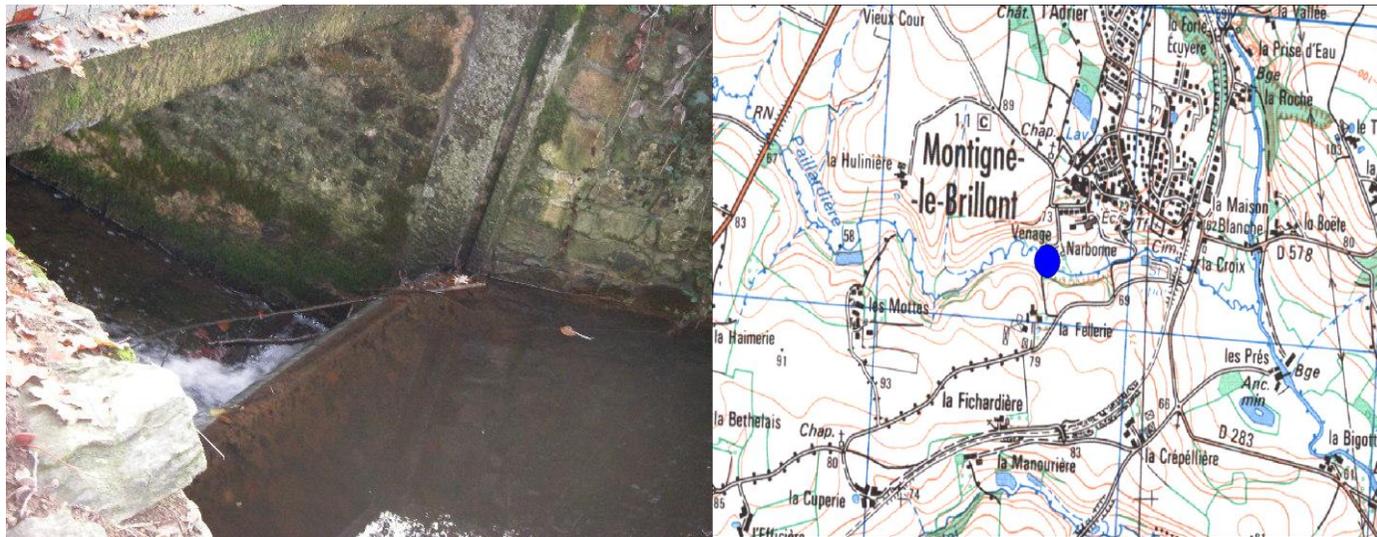
Figure 16.

Cet ancien batardeau en planches positionné sous une passerelle possède un radier en pierre long et en pente qui ne permet pas le franchissement piscicole à l'étiage. .

- Démantèlement et reprise du seuil rustique en aval de la passerelle avec mise en charge hydraulique permettant l'ennoisement du radier en pierre de la passerelle.

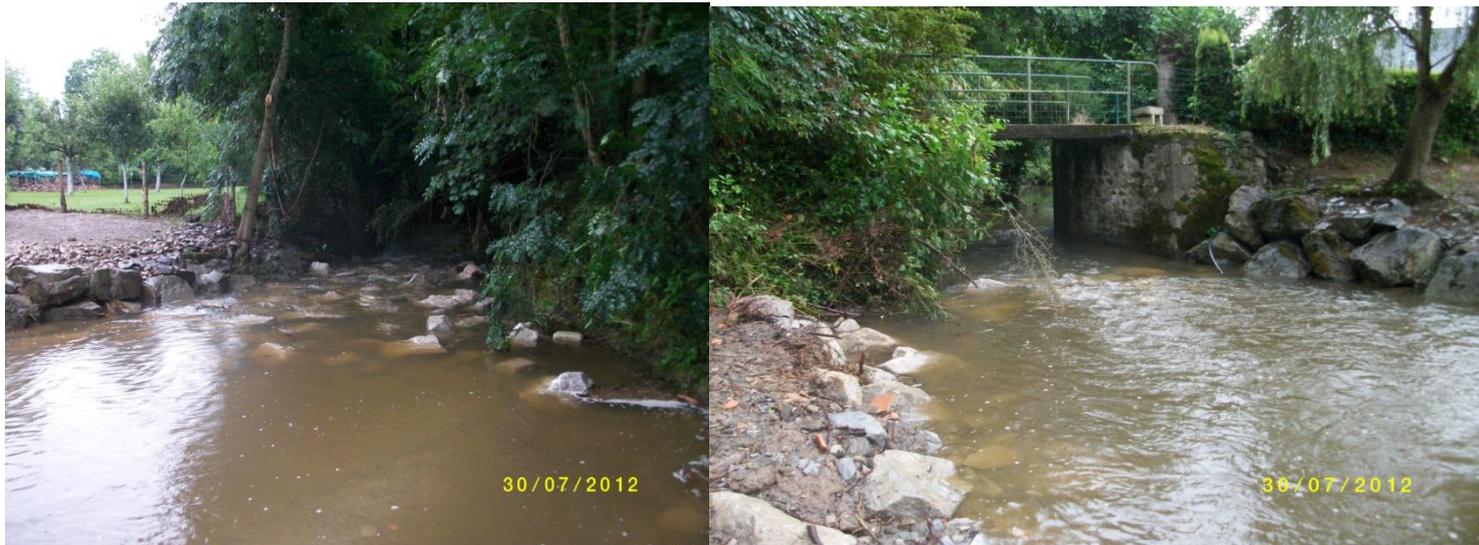
**Figure 17. Vue de la rampe en aval de la passerelle après travaux (à g.) et vue de la passerelle et de son radier ennoyé (à d.)**
