ETUDE BILAN DU CONTRAT RESTAURATION ENTRETIEN DU BASSIN DU VICOIN (2008-2012) ET DEFINITION D'UN NOUVEAU PROGRAMME D'ACTIONS 2013-2018

Phase 1 : Recueil d'informations et état des lieux

Phase 2 : Diagnostic et bilan

Document n°1

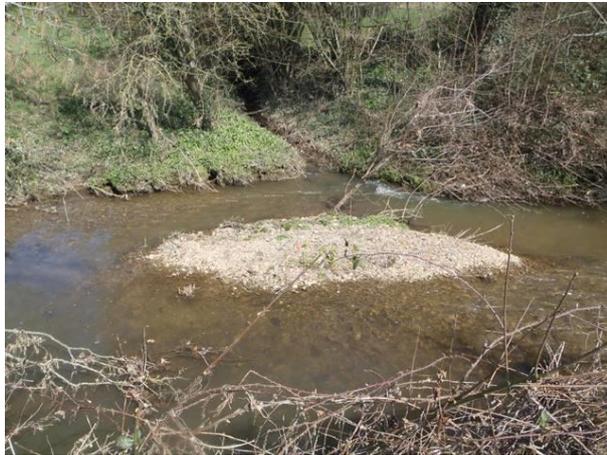
*Atterrissement de graviers et de cailloux
au milieu du lit du Vicoin*

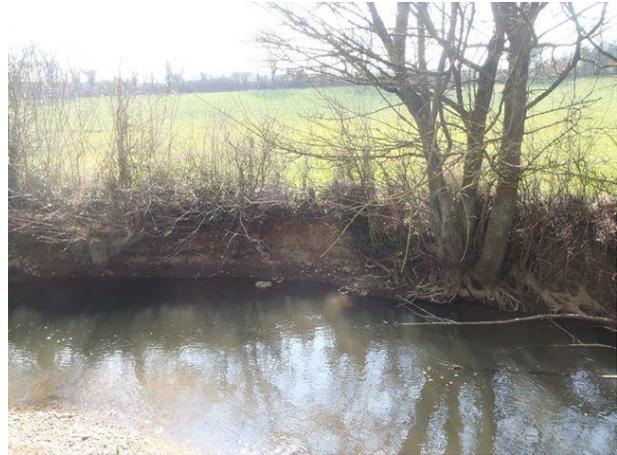
*Erosion latérale de la berge
en berge concave sur le Vicoin*

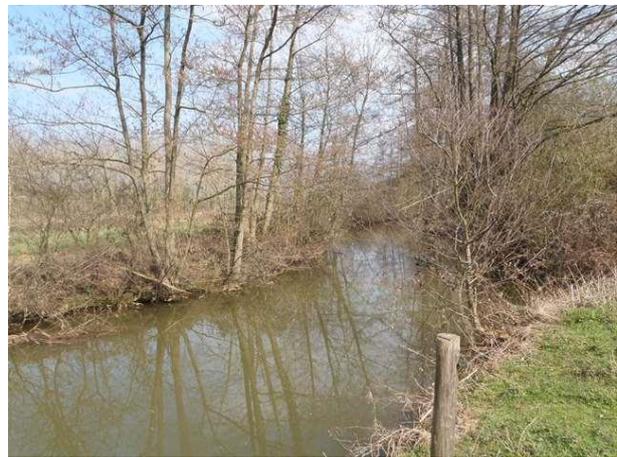
Écoulements ralentis sur le Vicoin en amont du moulin du Bas Coudray au Genest-St-Isle

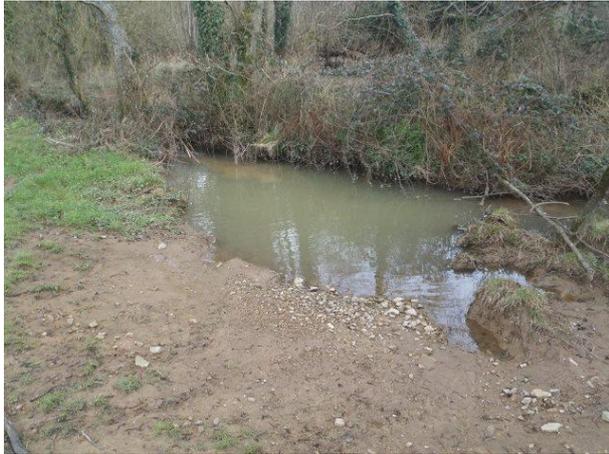
Berges piétinées et colmatage organique et sédimentaire du lit sur le Vicoin au niveau d'un abreuvoir sauvage

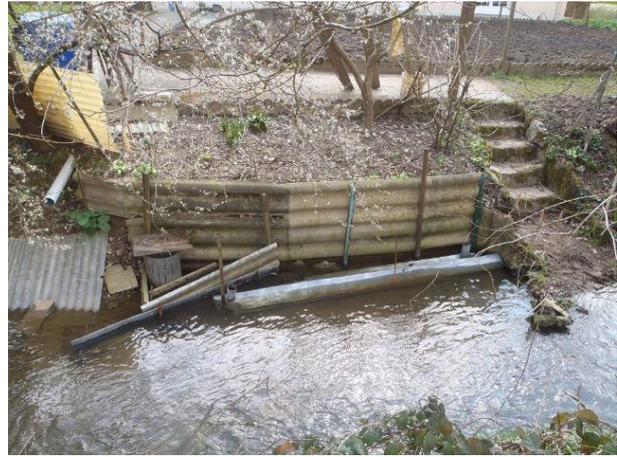
Protection artisanale de berge sur le ruisseau de la Grande Vacherie à Saint-Pierre-la-Cour

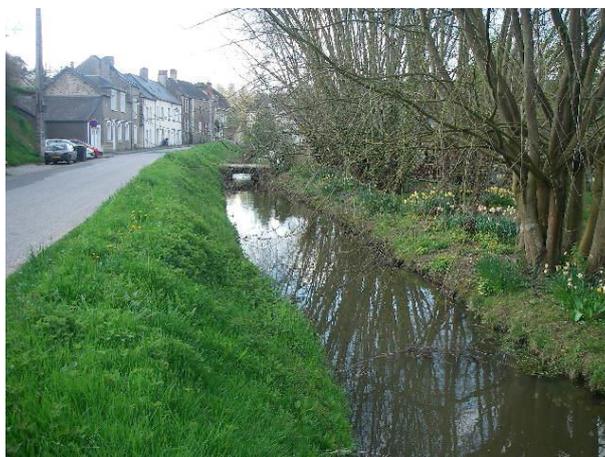
*Urbanisation du lit majeur à l'amont du ruisseau du
Luget (Nuillé-sur-Vicoin)*

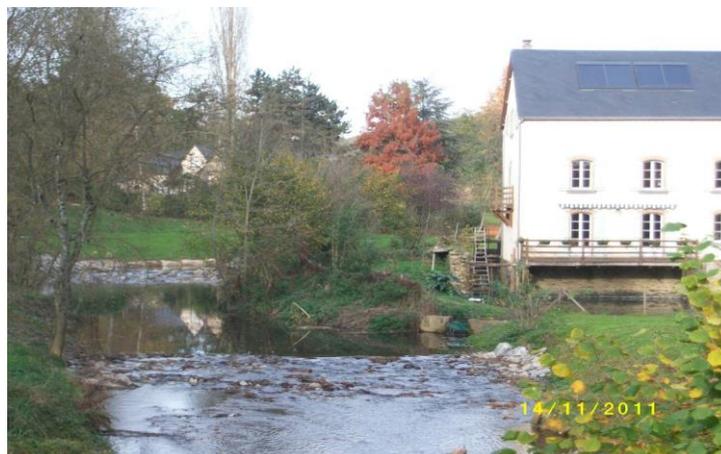
Vue depuis l'aval après travaux. Au premier plan, la recharge en blocs et granulats et, au second plan, le seuil maçonné (source : SBV)

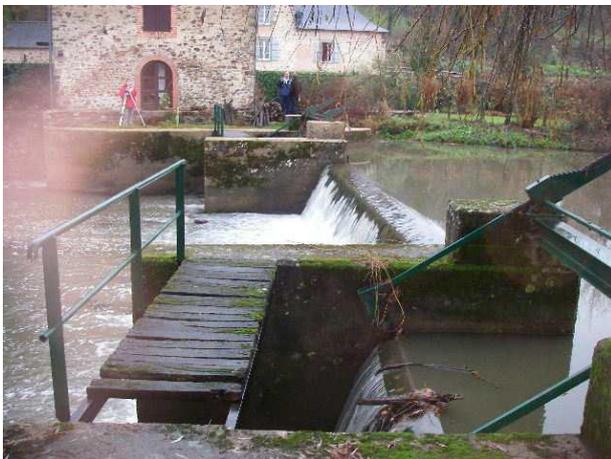
Clapets et déversoir avant travaux (source : SBV)

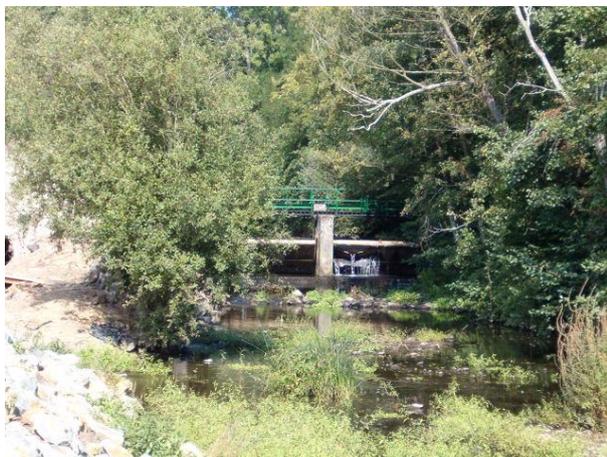
*Clapets avant travaux*

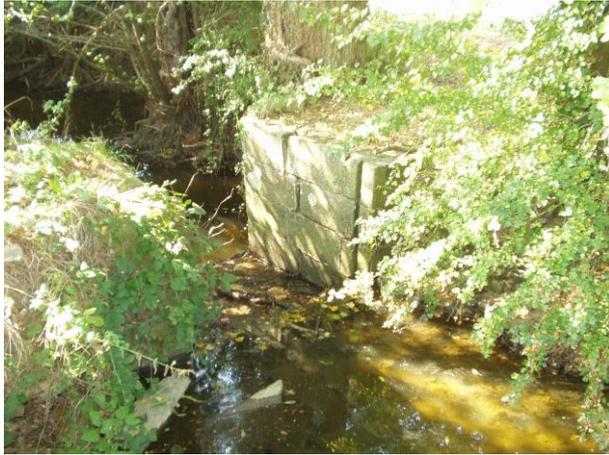
Culées et radier du batardeau avant travaux

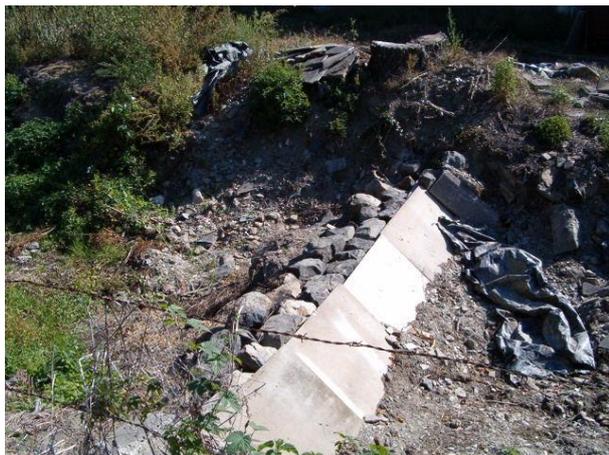
Seuil béton avant travaux

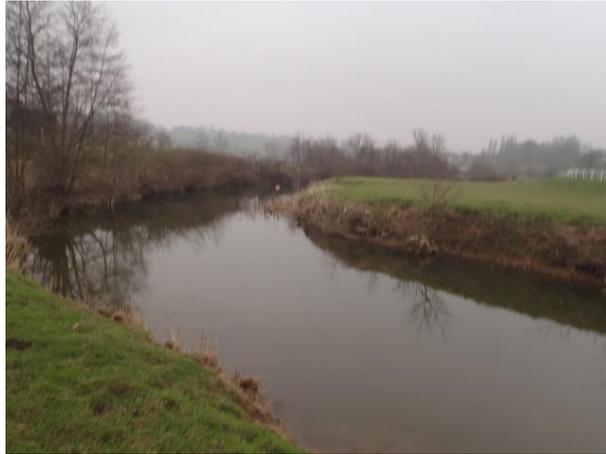
Maintien d'une zone d'influence de plusieurs centaines de mètres sur le Vicoin en amont du seuil maçonné remplaçant le barrage du Moulin du bourg de Nuillé-sur-Vicoin

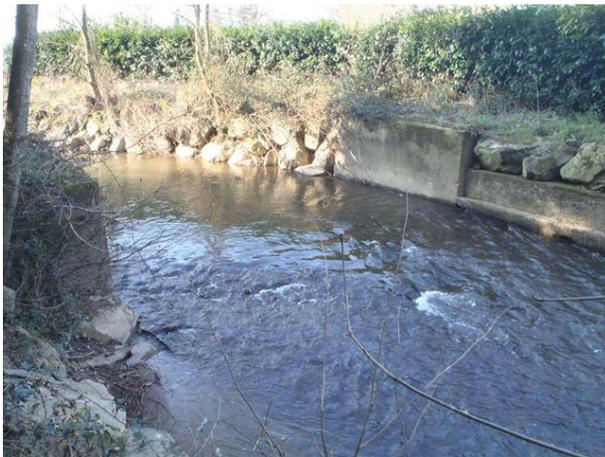
Ancien clapet des Buttes (STEP du Genest-St-Isle) sur le Vicoin totalement franchissable car entièrement supprimé.

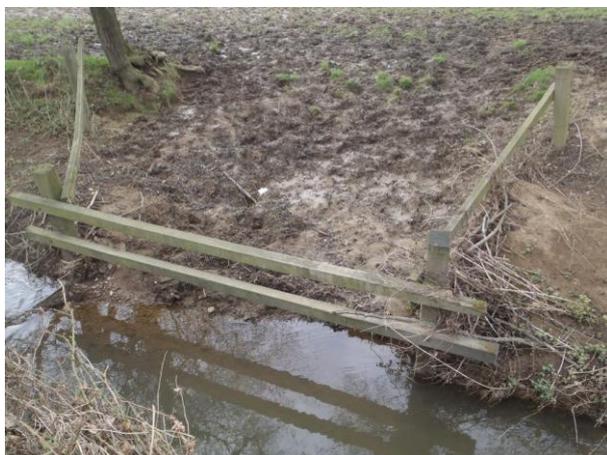
Abreuvoir en descente aménagée engendrant la formation d'embâcles sur le Vicoin à Bourgneuf-la-Forêt
