Syndicat de Bassin du Vicoin

Bilan sur les travaux effectués sur les ouvrages hydrauliques dans le cadre du
Contrat Restauration Entretien du Vicoin

Année 2011

Novembre 2011

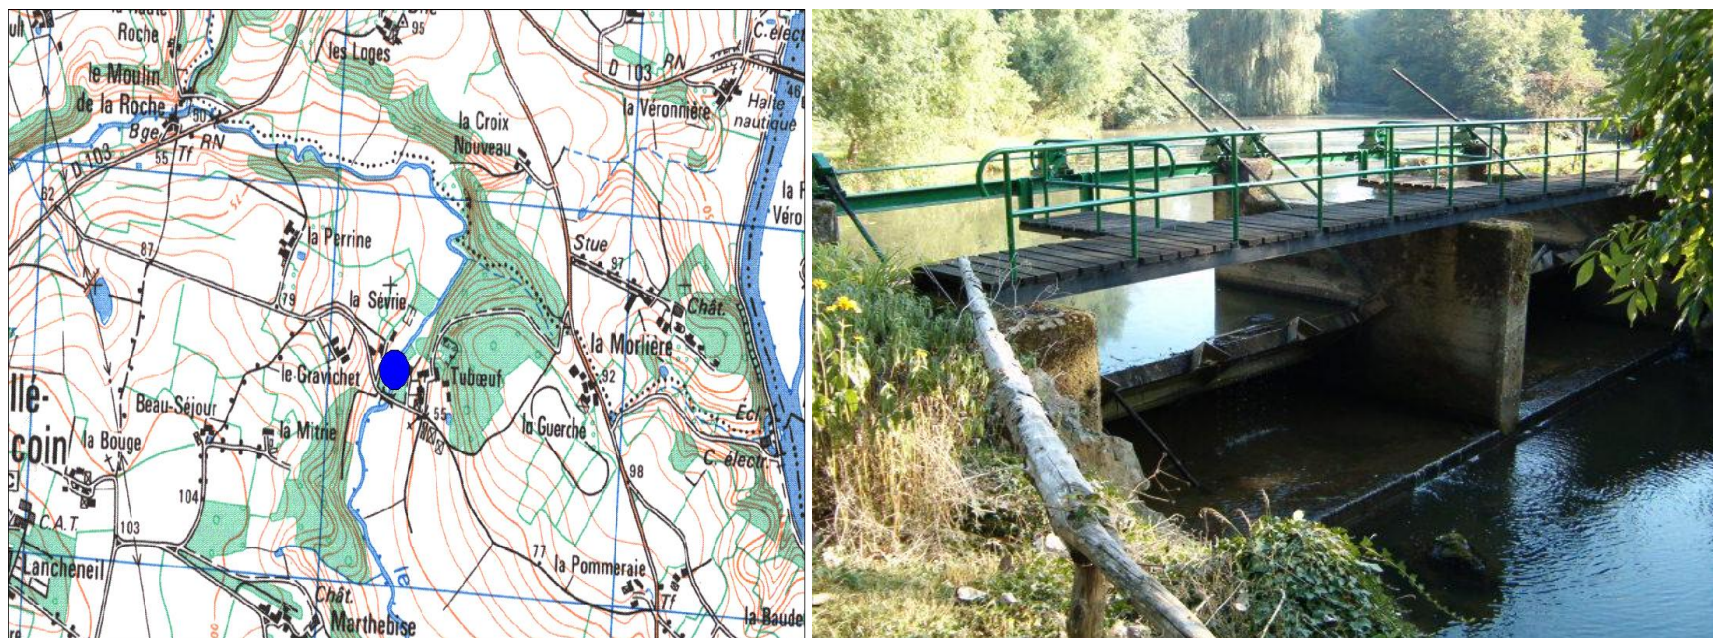
Le barrage se composait de deux clapets oscillants à crémaillère répartis de part et d'autre d'une culée centrale en béton. Ce barrage était abaissé depuis novembre 2010. Les clapets étaient en bon état mais les mécanismes très usés. La passerelle était en état moyen.

Figure 1. Localisation du site et vue aval de l'ancien barrage.

- Démantèlement du clapet et de ses mécanismes,
- Démantèlement de la culée béton centrale et de la passerelle,
- Arasement du bourrelet amont du radier du barrage,
- Dévasement du bief de moulin, découpage d'une échancrure dans la pierre de granit faisant office de crête du bief,
- Reprise de la maçonnerie du radier en pierre du moulin,

- Retalutage de la berge rive droite avec les matériaux vaseux déposés dans le lit et par apport de terre de remblai (350 m3), blocage des terres et des vases par un enrochement de pied sur deux niveaux,
- Finition de la berge en terre végétale et ensemencement (250 m3),
- Installation d'un seuil maçonné répartiteur en blocs 600-1000 avec 4 veines échancrées pour le passage du DMR avec contre pente de 5 m en amont (,
- Protection en enrochement de l'amont de l'île centrale du site (30 T),
- Recharge du seuil naturel en blocs 200-400 et granulats 0-120 en lit mineur, à la sortie du plan d'eau du moulin (45 T),
- Rive droite : prolongation EP diamètre 300 (L=15 m) et sortie EU diamètre 100 avec regard de visite (20 m).
- Pose d'une rambarde de sécurité en lisse bois rive droite.

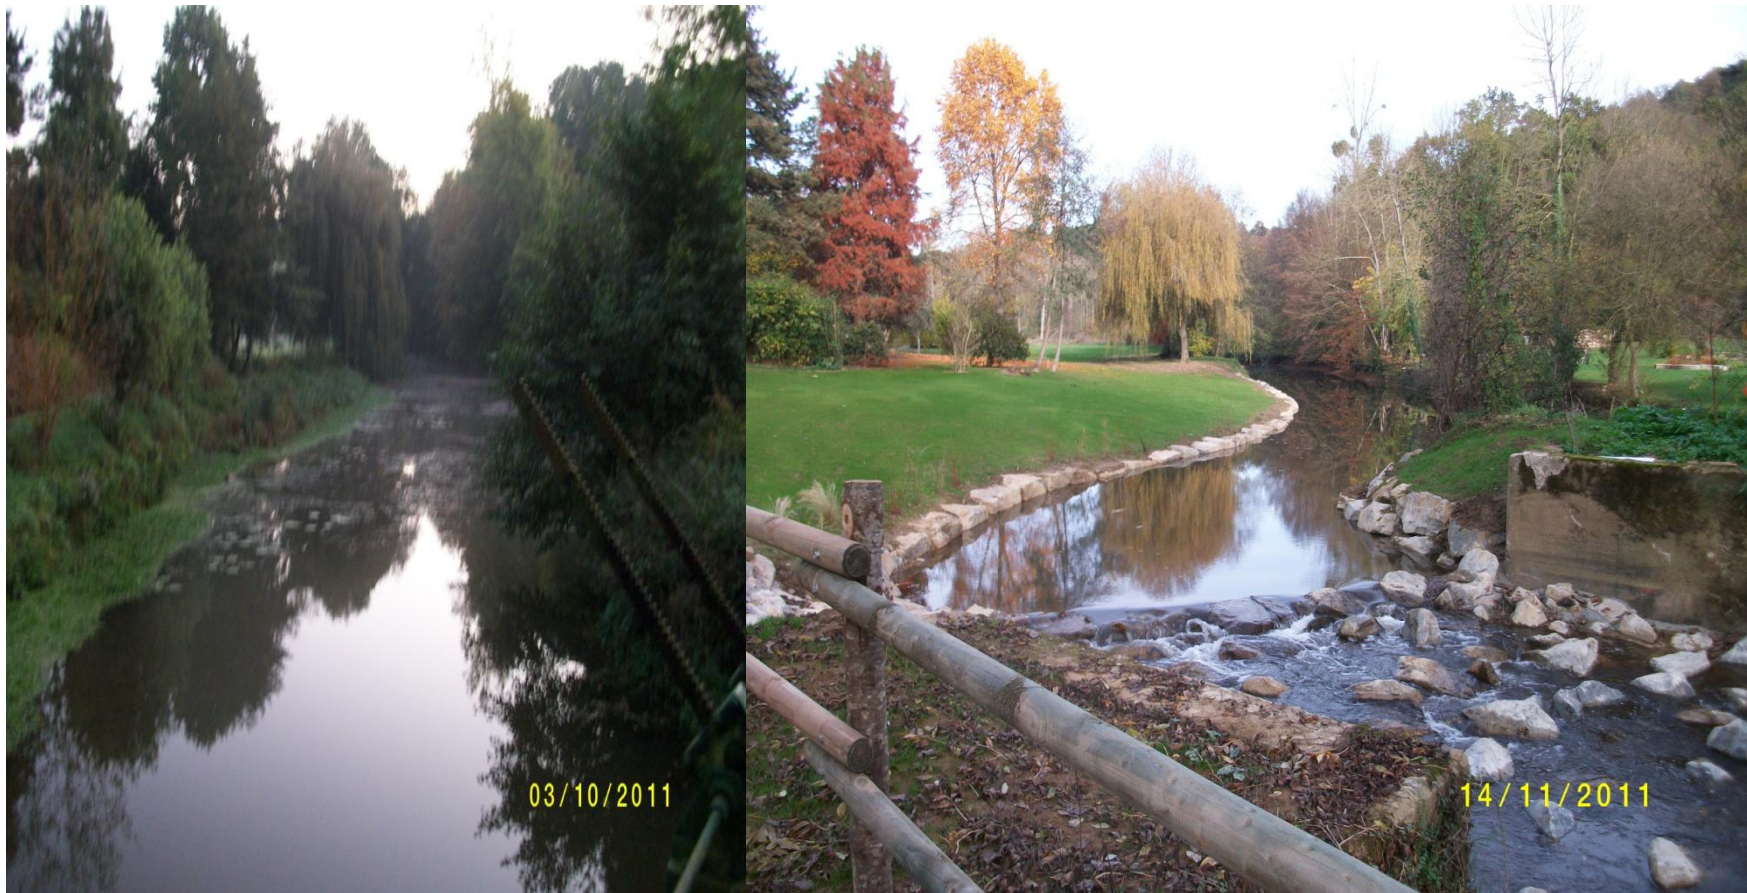
Figure 2 : vue depuis l'aval de la berge avant travaux (à g). Vue (à d) du seuil rustique maçonné et de la berge retalutée et de son pied en enrochement après travaux. Au premier plan, la rambarde de sécurité en sommet de la culée rive droite.

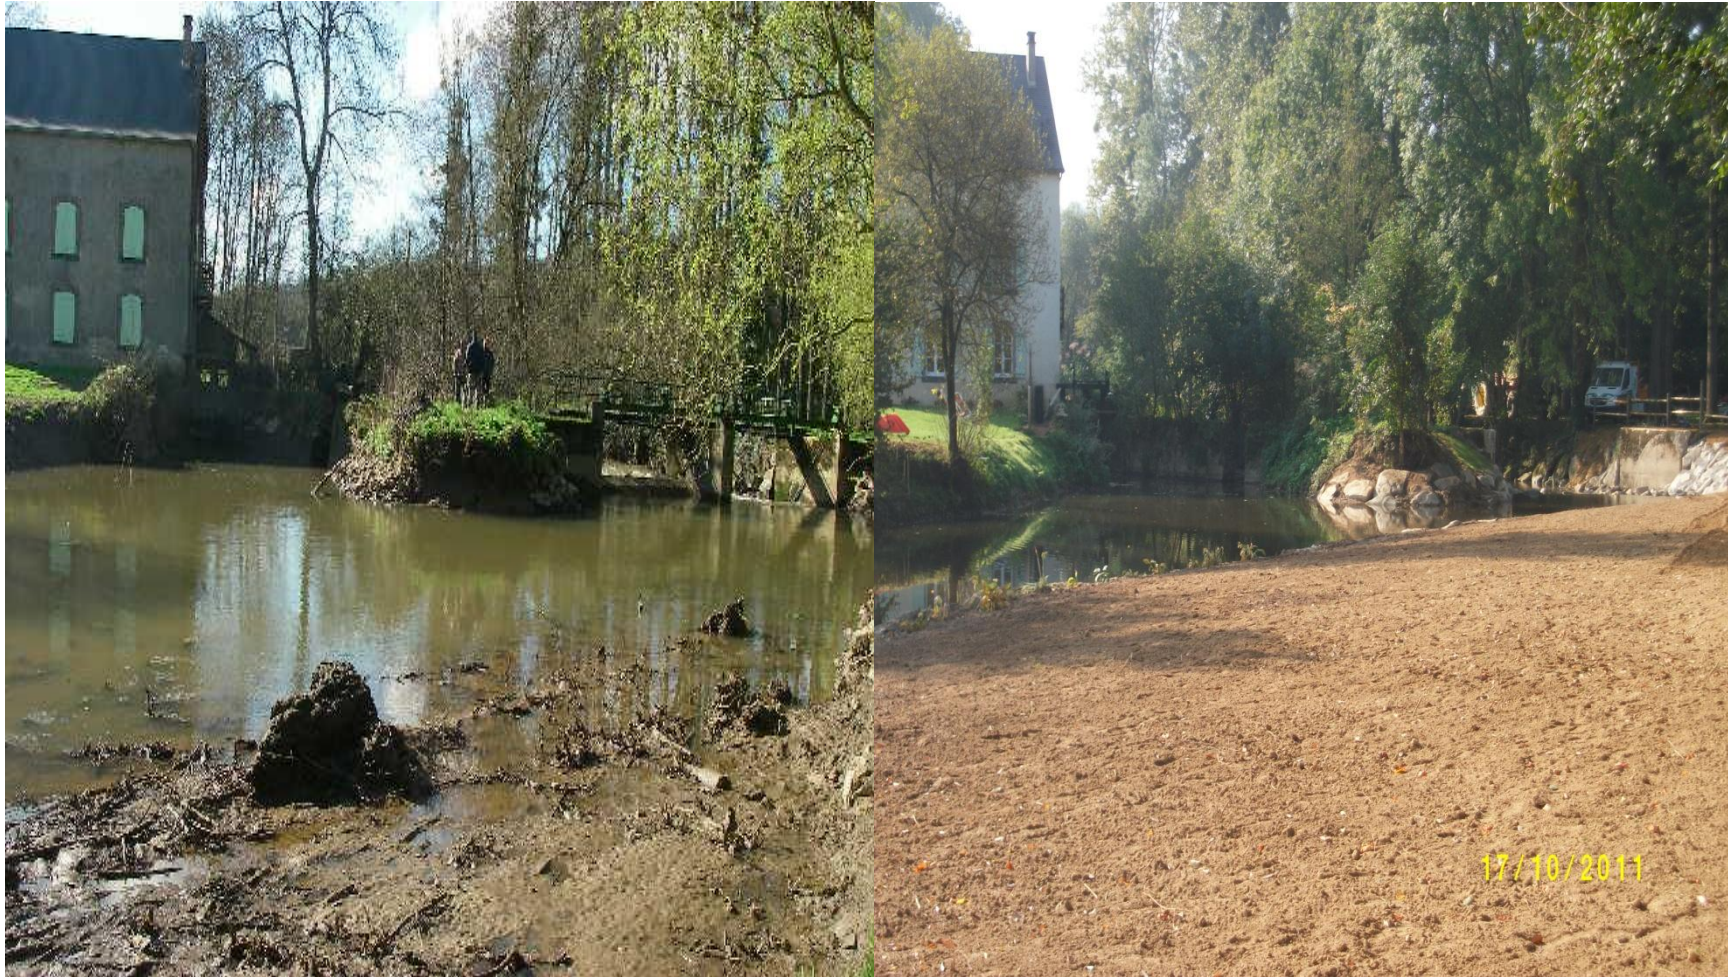
Figure 3 : A gauche, vue depuis l'amont de la berge avant travaux et du dépôt vaseux en lit mineur au premier plan. Vue du bief à gauche de la photo, de l'île centrale érodée et du barrage à droite. Vue de droite : berge après travaux, noter l'enrochement de protection en tête d'île. Le seuil rustique cale une ligne d'eau alimentant le bief de moulin dès que $Q_{\text{rivière}} > \text{DMR}$ (0,2 m³/s).

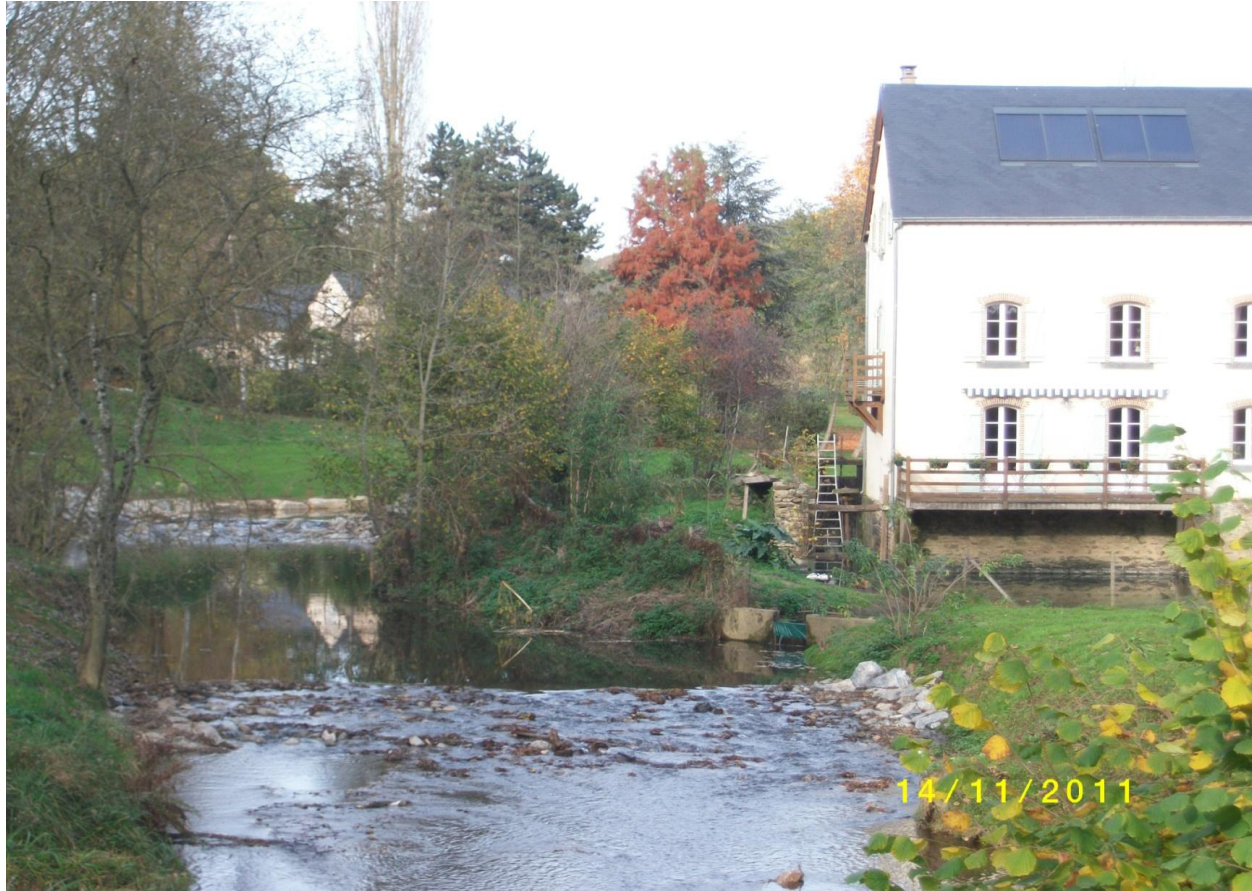
Figure 4 : Vue depuis l'aval du moulin de Thuboeuf (à d.). Au premier plan la recharge en blocs et granulats et, au second plan, le seuil maçonné.

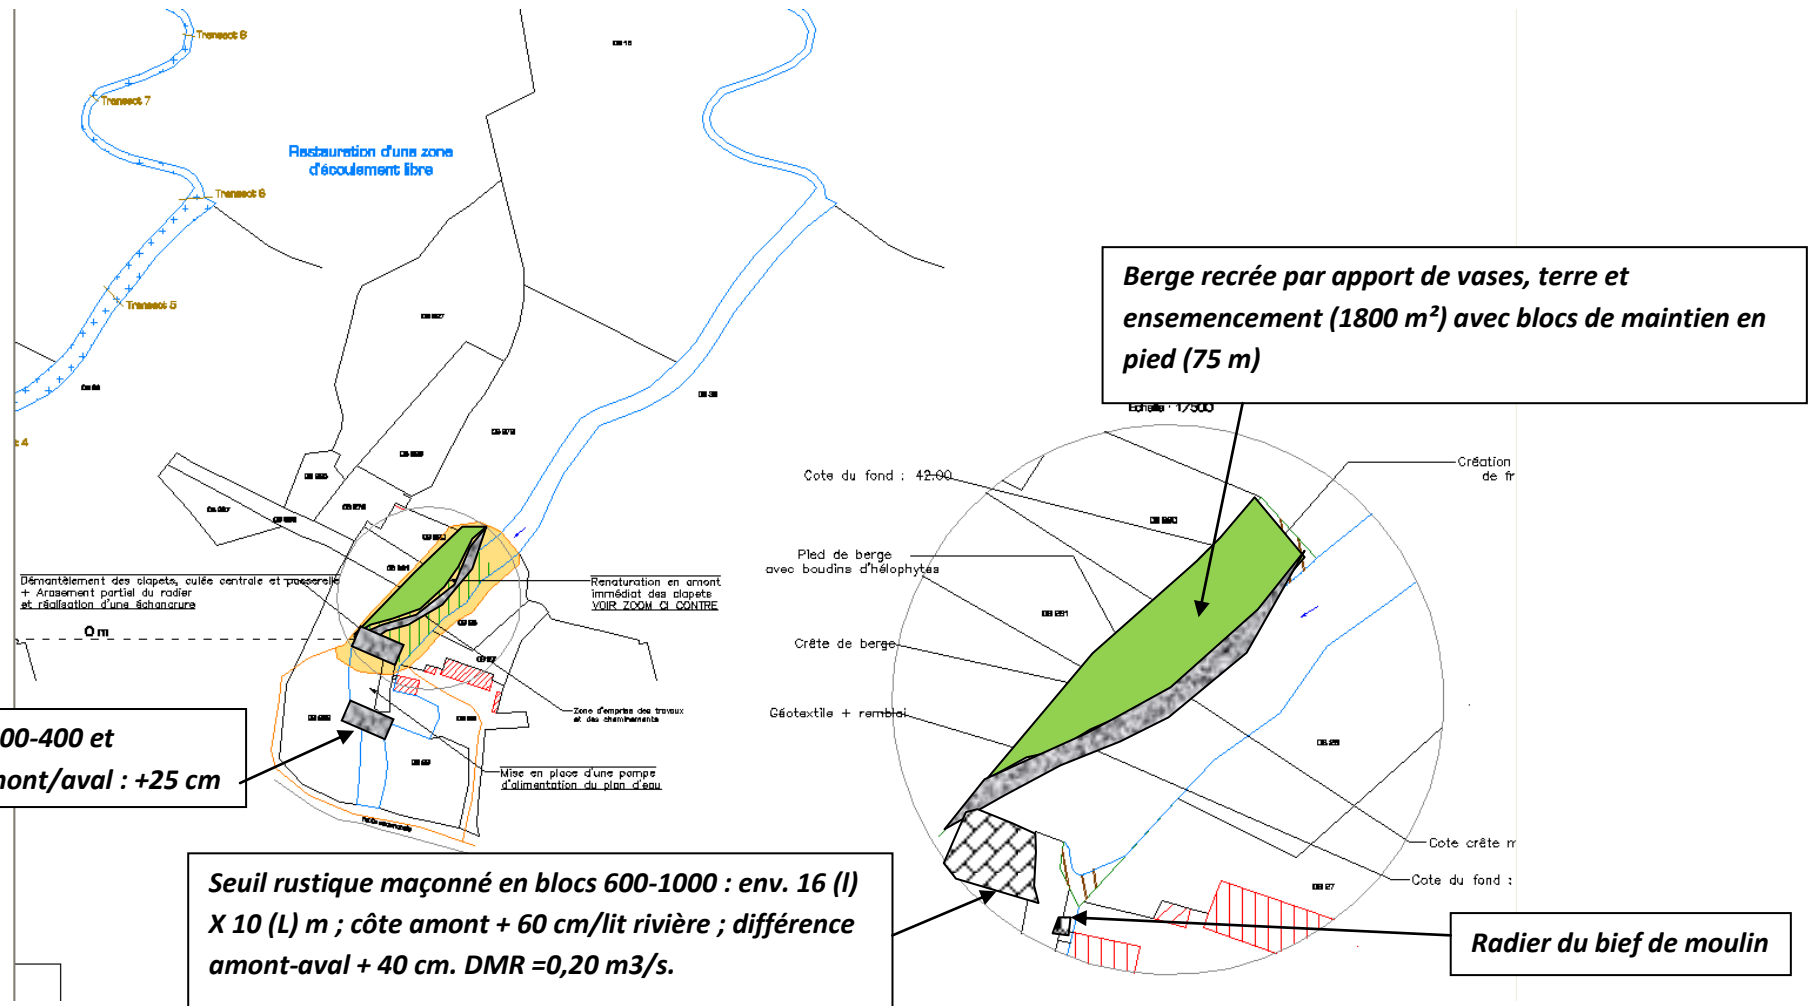
Figure 5. Etat final des aménagements. Les modifications sont figurées en encadré italique.

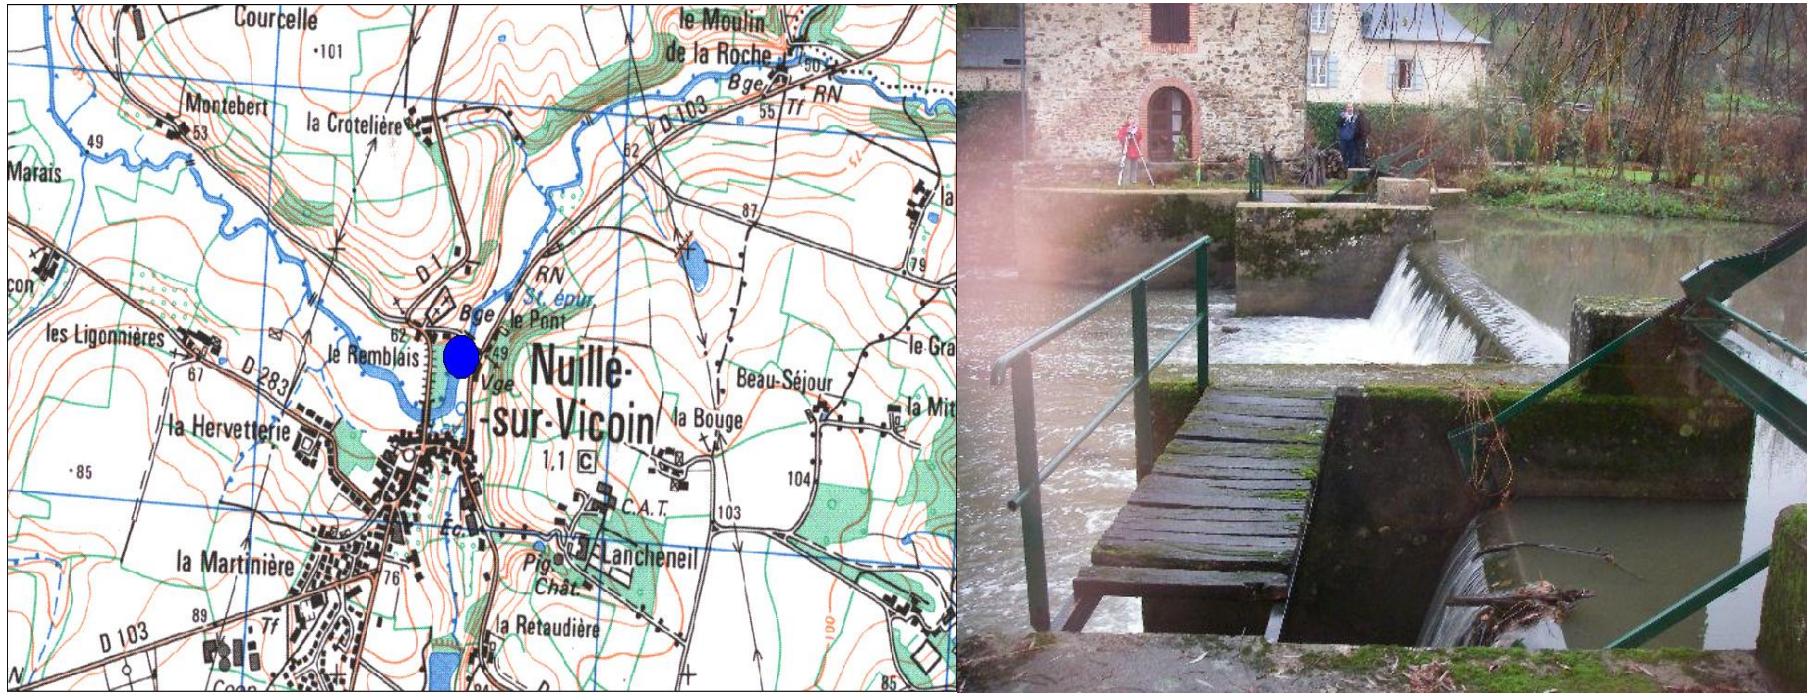
Le barrage se d'un déversoir central (h=1,4 m, L=15m) implanté sur un radier béton et deux clapets oscillants manuels à crémaillère (2,5 x 2 m) de part et d'autre de celui-ci. L'état des clapets était mauvais (percés). Le déversoir était fissuré en rive gauche. L'ouvrage alimentait un moulin en rive droite accolé à la rivière.

Figure 6. Localisation du site et vue de l'ancien barrage depuis la rive gauche.

- Démantèlement des clapets et de ses mécanismes,
- Démantèlement du déversoir béton central et des passerelles de services,
- Echancre centrale du radier du barrage,

- Démantèlement de la culée rive gauche,
- Dévasement du bief de moulin, creusement du bief de moulin (- 35 cm), découpage d'une échancre dans tôle de fonte faisant office de crête du bief, coulage et maçonnerie d'un radier béton/pierre (h=10 cm) sur toute la longueur amont du bief.

- En rive droite, à l'entrée du bief, reprise des parements en pierre, blocage en enrochement bétonné de l'ancien mur et de la rive, pose d'un escalier en marche granit (privé),

- Reprise de la maçonnerie des façades du moulin dans l'intérieur du bief,
- En aval du bief, maçonnerie du fond de bief et d'un déflecteur pour protéger le mur aval du moulin de l'érosion,

- En berge RG : retrait des matériaux vaseux en sommet de berge et apport de terre pour retalutage de la berge. Finition en terre végétale et ensemencement. Blocage au pied par un enrochement de blocage (1 rang).

- En berge RD : depuis la confluence avec le Luget, pose d'un enrochement de pied de berge et adoucissement du profil de berge, ensemencement.
- En lit mineur : installation d'un mini-seuil maçonné rustique répartiteur avec le bief de moulin (L= 11 m ; l=22 m ; diff amont/aval + 35 cm) avec échancre centrale acceptant le DMR (=0,189 m³/s).

- En aval du seuil maçonné : recharge en granulats pour ennoiment du pied du seuil (diff amont/aval = + 20 cm).
- En amont du seuil : Création d'un seuil rustique en blocs et granulats (h=+30 cm) (L=6 m ; l=16 m) à la confluence avec le Luget.

- En aval du site : restauration du gué ancien par terrassement des berges et aménagement de descente en grave.

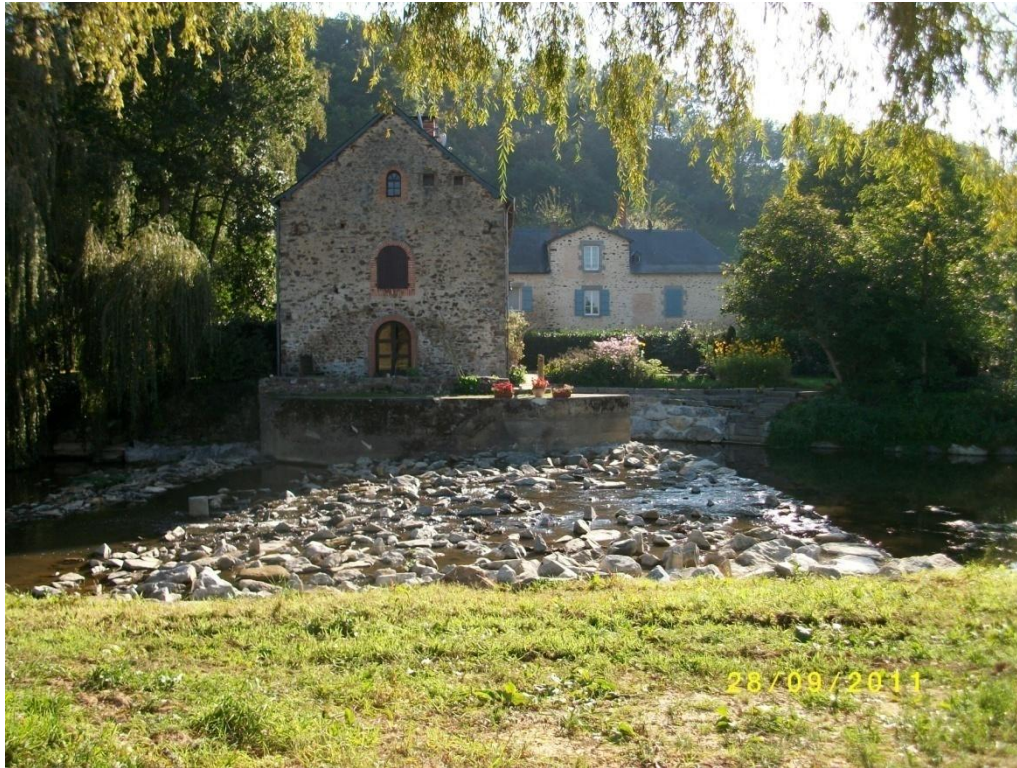
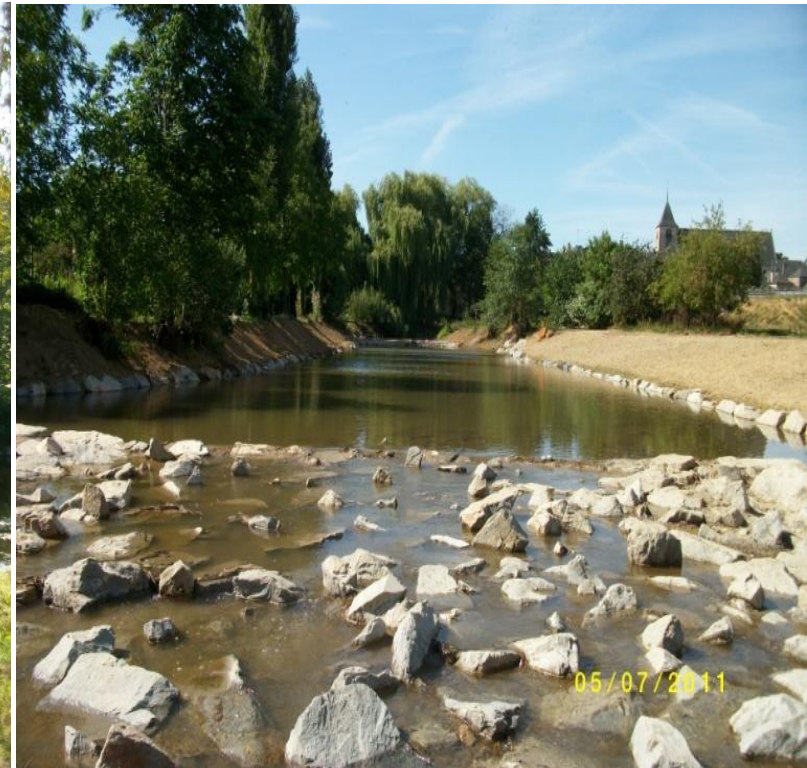
Figure 7. A gauche, vue du seuil maçonné sur l'emprise de l'ancien barrage depuis la rive gauche. Vue de détail sur le seuil maçonné à droite depuis l'aval du seuil. Vue de l'enrochement de pied de berge sur les deux rives.

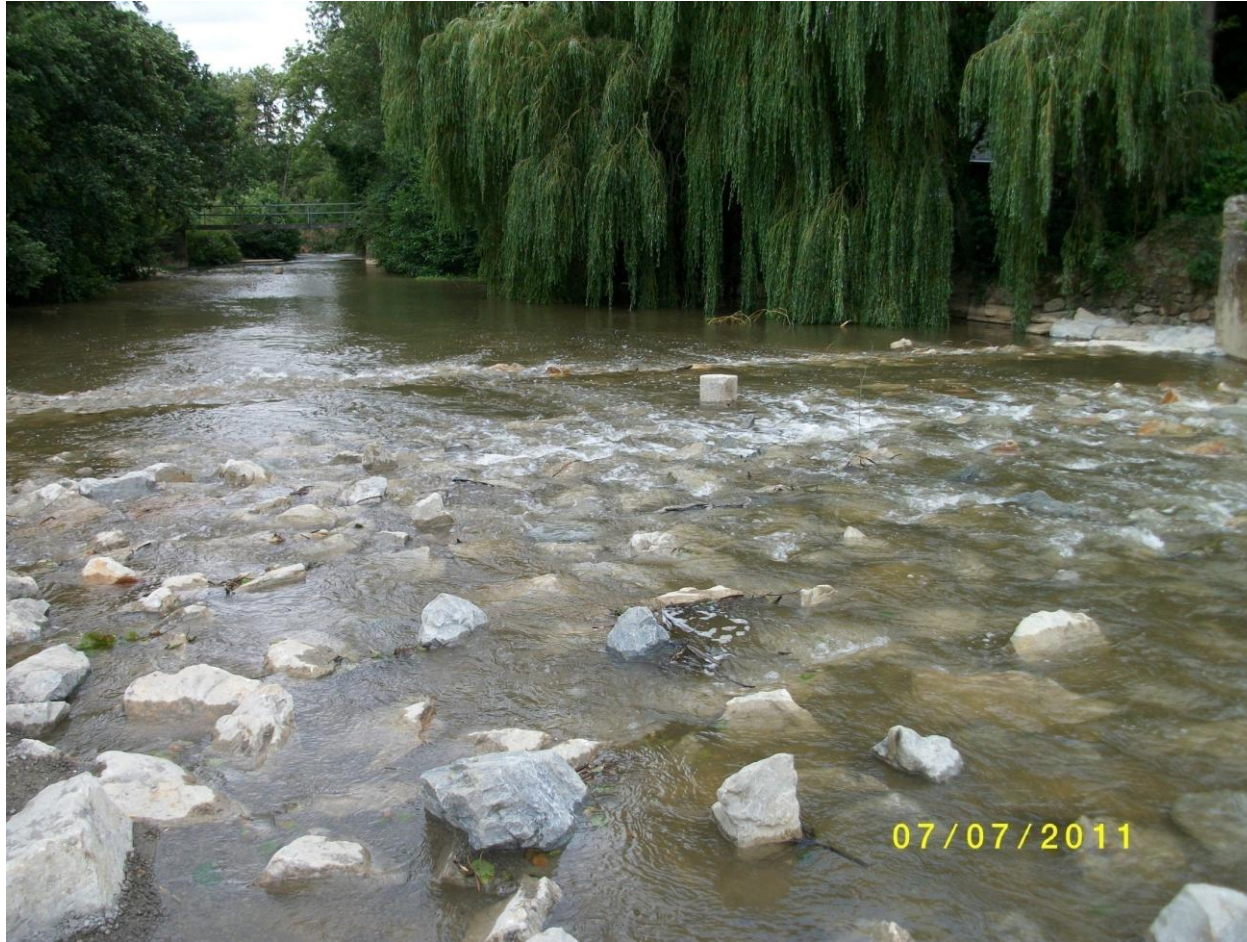
Figure 8 : Vue de détail du seuil maçonné depuis l'amont. Noter au second plan le seuil aval de l'ouvrage et le déflecteur de sortie de bief (à droite de l'image)

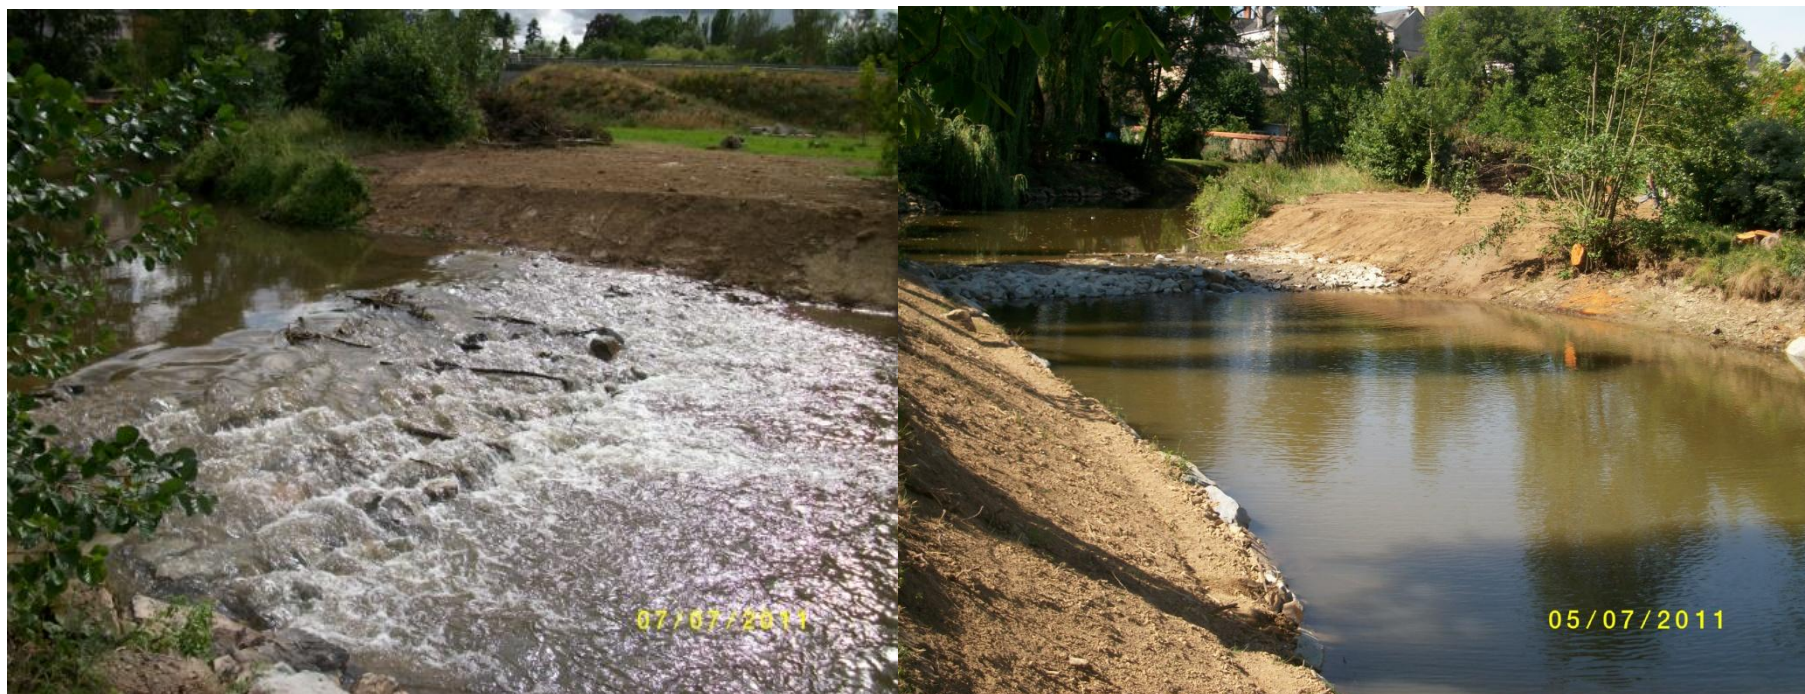
Figure 9 : Vue de détail du seuil rustique amont à gauche et vue du même seuil depuis l'aval à droite après travaux.

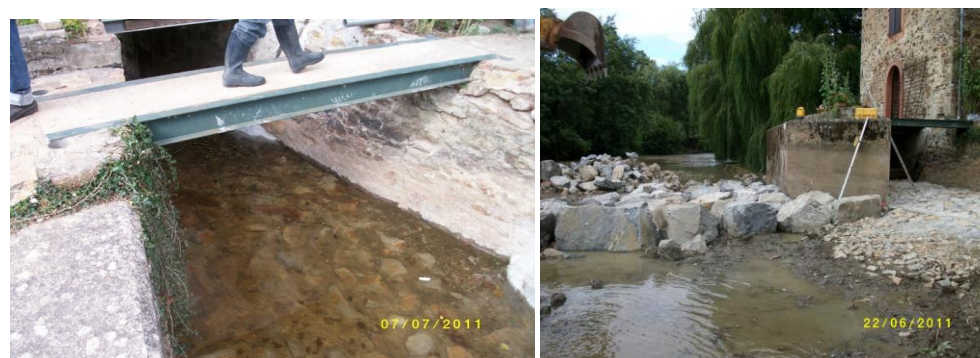
Figure 10 : Vue du radier béton de fond de bief à gauche et vue à sec (pendant travaux) de ce radier.

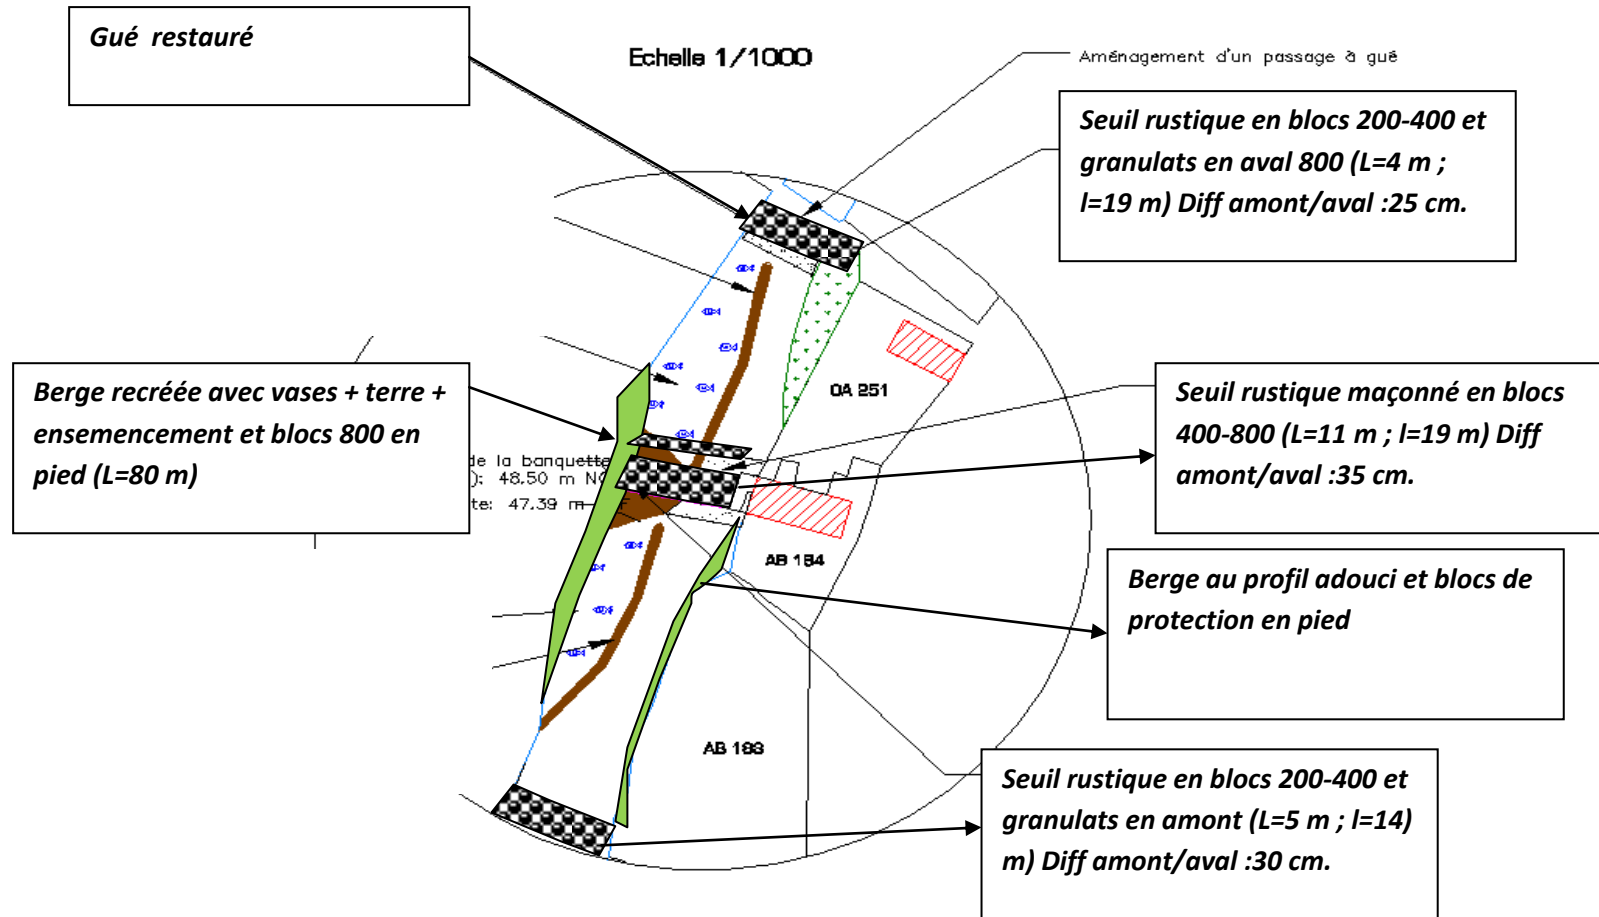
Figure 11. Vue en plan des travaux réalisés.

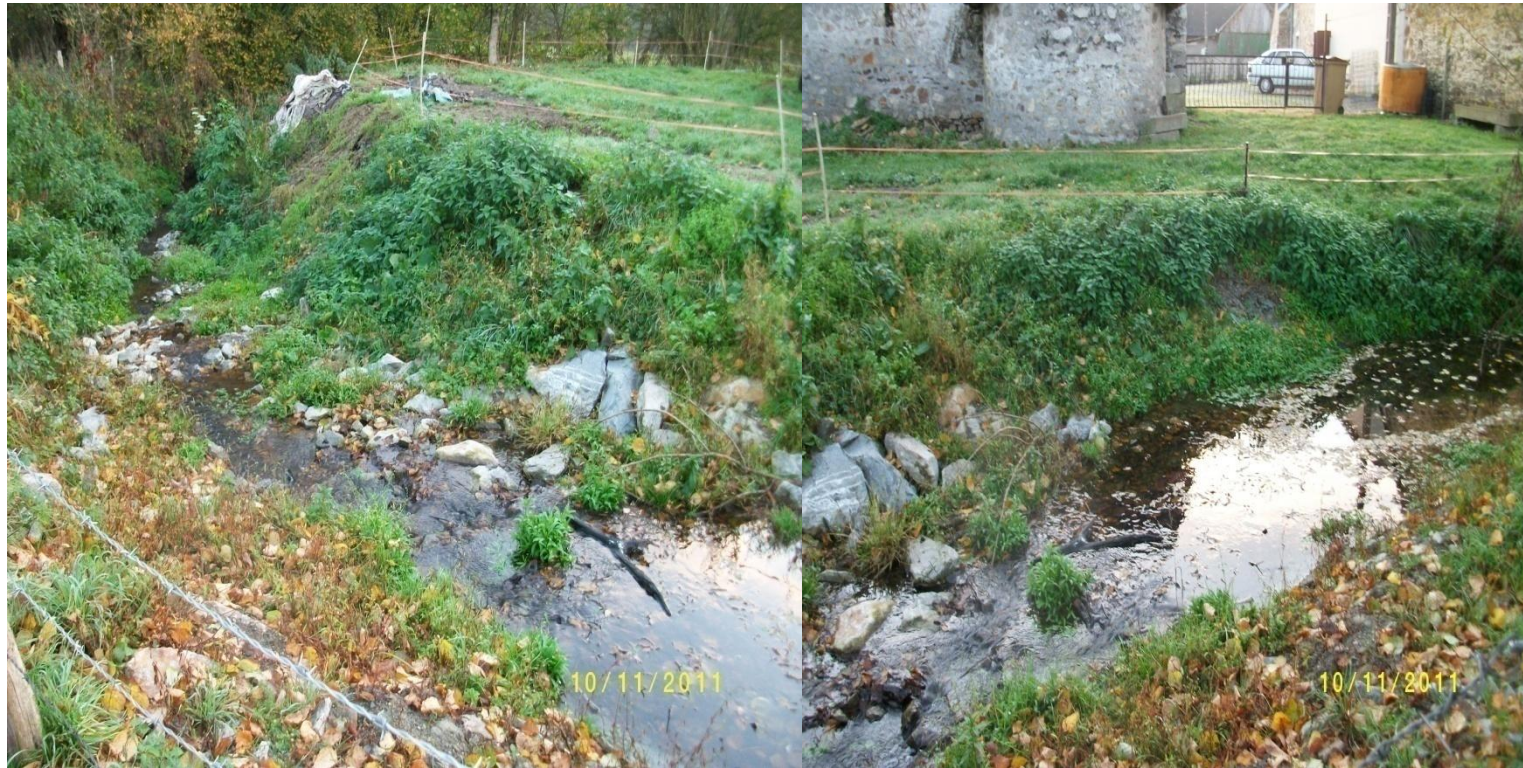
Ce barrage de retenue env. 0,7 m était constitué d'une plaque de béton et de remblai adossé à cette plaque. Il avait été installé par le privé pour tenir une côte d'eau élevée. La retenue importante et l'absence de protection de la berge a conduit à une érosion de la berge rive droite.

Figure 12. Vue des travaux réalisés. Le seuil béton a été retiré et remplacé par un seuil en pierre rustique de 6 m de long et de dénivelé 30 cm.

- Démantèlement du seuil et mise en place d'un seuil en pierre rustique destiné à conserver l'envoie sur le radier du pont de la D 283 en amont (diff amont/aval de 35 cm ; 30 T de blocs 200-400 et granulats 0-120 mm ; L=6 m).
- Protection du pied de berge en enrochement en rive droite.

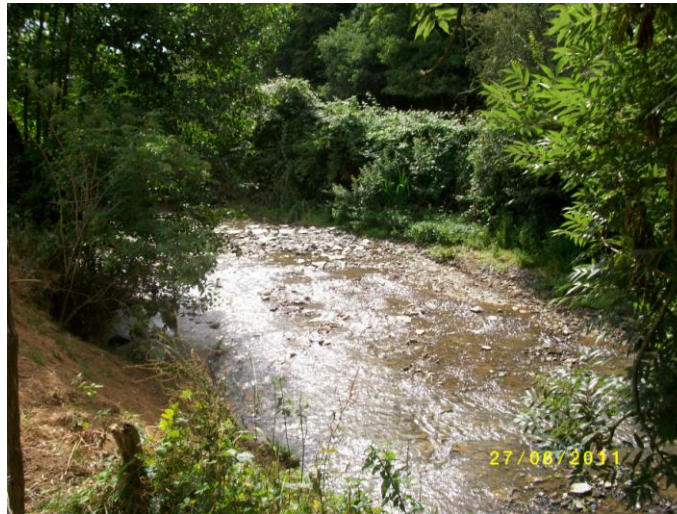
Figure 13 : recharge en place après travaux dans le lit mineur an amont de La Roche à Nuillé.

Travaux réalisés : recharge d'un seuil en pierre (allongement) et d'un radier naturel par l'amont en granulats 0-120 mm et petits blocs 200-400.

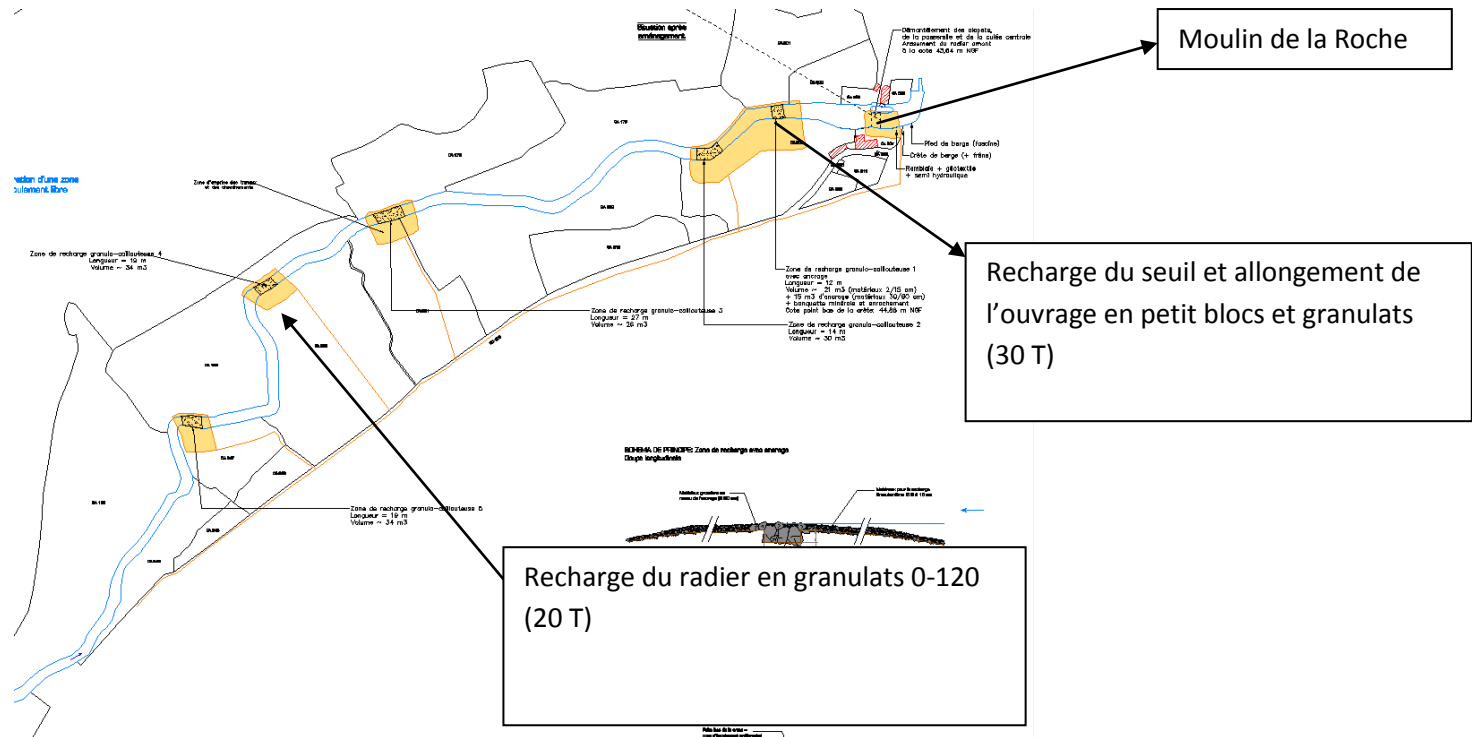
Figure 14 : Localisation des travaux réalisés sur La Roche à Nuillé et l'amont du site en 2011

Sur le site du moulin de la Roche : reprise de l'échancrure du seuil maçonné en 2010 sur demande DDT. Mise en charge par rajout de blocs de l'échancrure (avec maçonnerie des pierres) et du pied du seuil. Disposition aléatoire de blocs sur l'ensemble de l'espace entre les deux seuils principaux du site créés en 2010 (=diversification des écoulements).

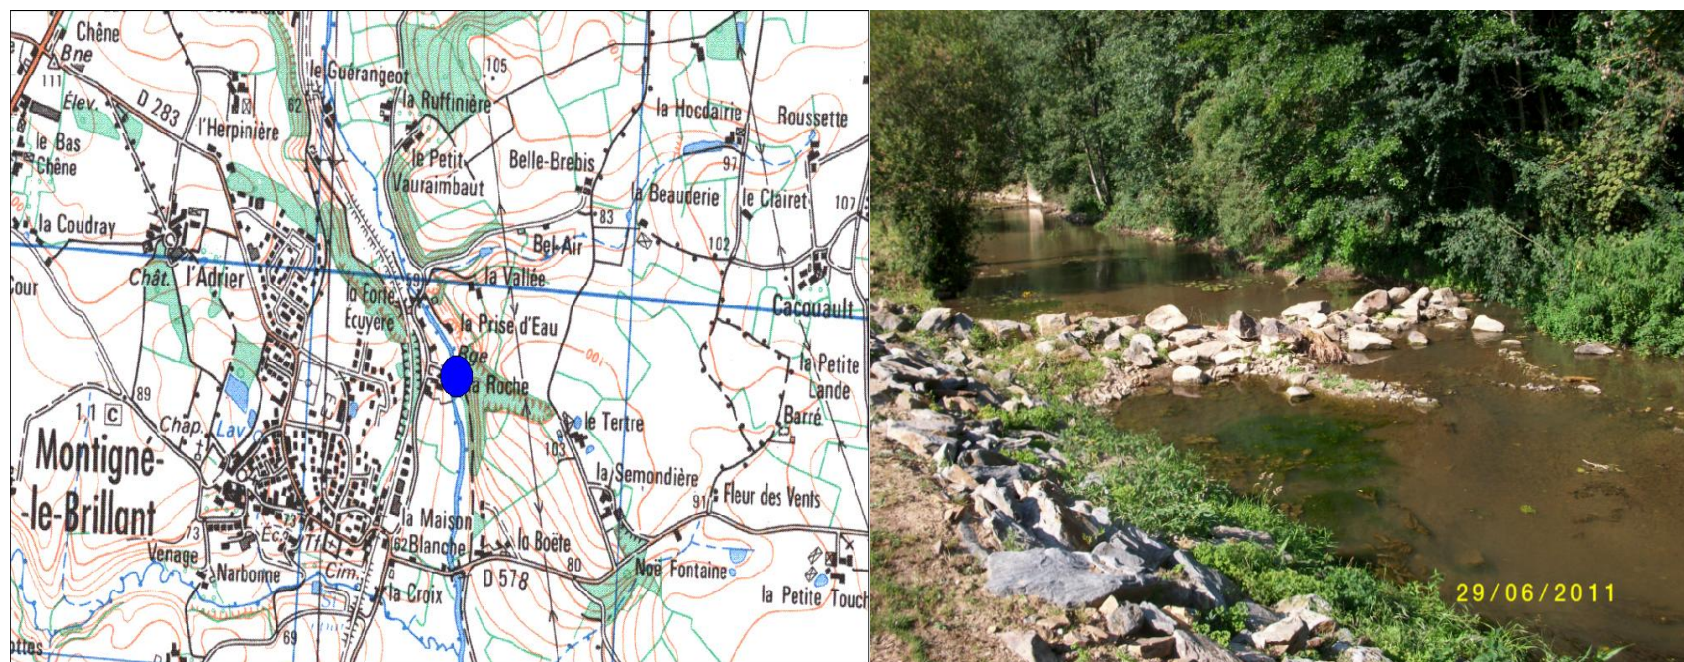
Figure 15 : Localisation du seuil et vue du seuil dégradé (contourné en rive gauche)

Travaux réalisés : reprise du seuil rustique en pierre réalisé en 2010 suite à des dégradations en berge rive gauche. Réimplantation de ce seuil en amont immédiat du précédent et allongement de celui-ci. Ennoisement du radier de l'ancien barrage de La Roche (devenu dénoyé par le contournement en berge).

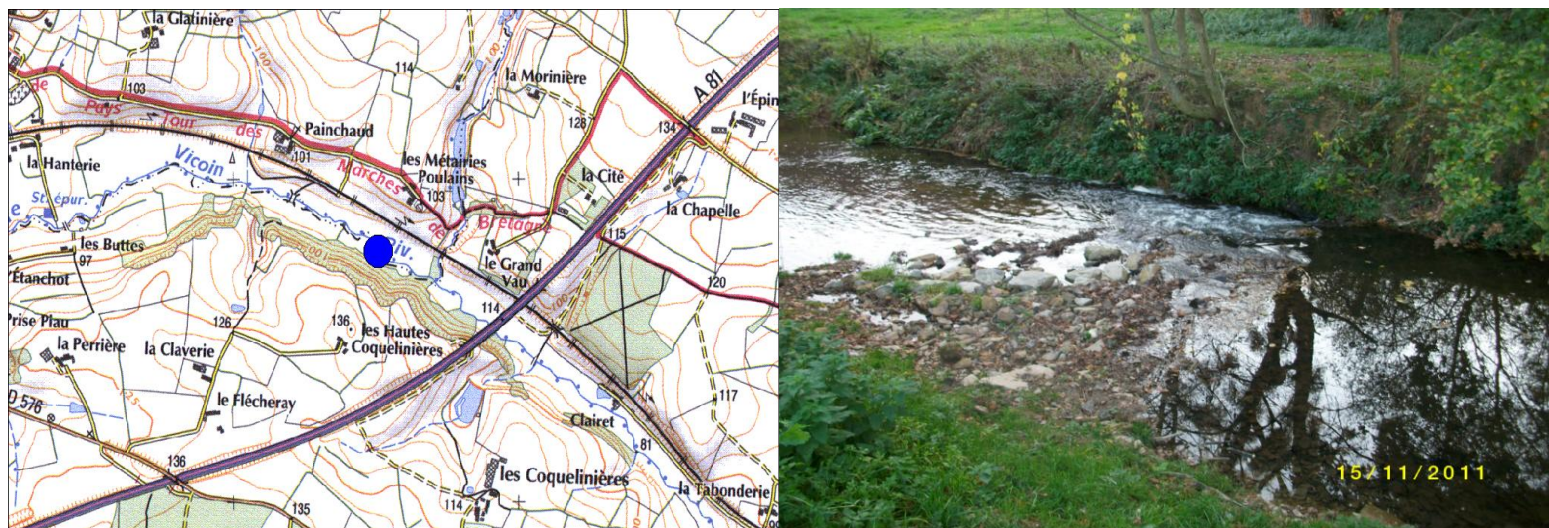
Figure 16 : Localisation et vue d'une recharge avec passage préférentiel sur la rive droite.

Travaux réalisés : recharge de 3 radiers pré-existants en amont de l'ancien barrage pour diversification écoulements et maintien attractivité du parcours de pêche AAPPMA du Genest avec granulats 0-120 mm. Les recharges sont en moyenne de h=20/25 cm , L=3 m, l=5m.

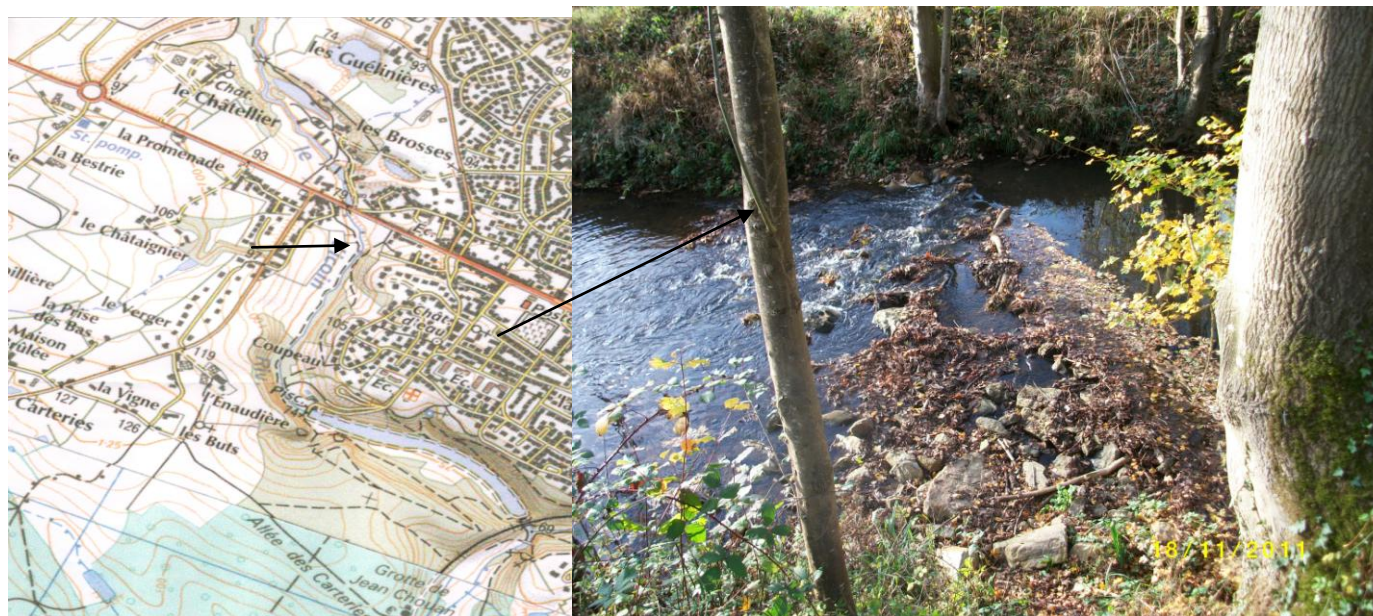
Figure 17. Localisation et vue du radier rechargé en granulats. Noter l'accumulation (provisoire) de feuilles et de petites branches en amont du seuil.

Travaux réalisés : recharge d'un radier existant (15 T de granulats 0-120 tassés) en amont du site de Coupeau suite à aménagement réalisé en 2010 sur le même secteur.
