Syndicat de Bassin du Vicoin

Bilan sur les travaux effectués sur les ouvrages hydrauliques dans le cadre du
Contrat Restauration Entretien du Vicoin

Année 2009

Décembre 2010

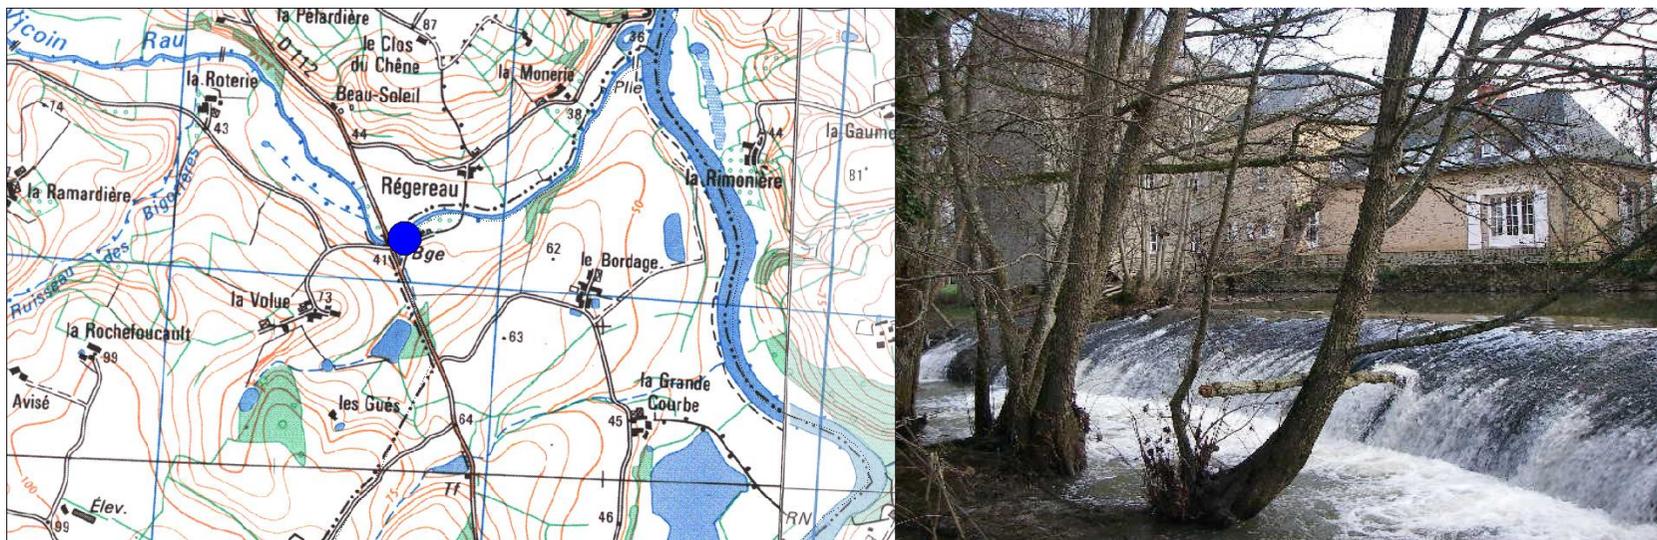
Le barrage se composait d'un déversoir de 2 m de retenue en pierre (argile au centre) recouvert de béton de 35 m de longueur en travers du cours d'eau et d'une vanne levante de décharge en bout de déversoir. Le coursier de moulin, sous le moulin était toujours présent mais fermé. En rive gauche, le déversoir était contourné par la berge (ancien abreuvoir).

Figure 1. Localisation du déversoir de Régereau et vue rive droite de l'ancien déversoir

- Arasement complet du déversoir sur 1,3 m de hauteur sur toute sa longueur, maintien d'un ouvrage présentant une côte de retenue de + 0,7 m. Le déversoir ainsi reconstruit en pierre maçonnée présente une échancrure en amont permettant la remontée piscicole (L=35 m ; l=5m),

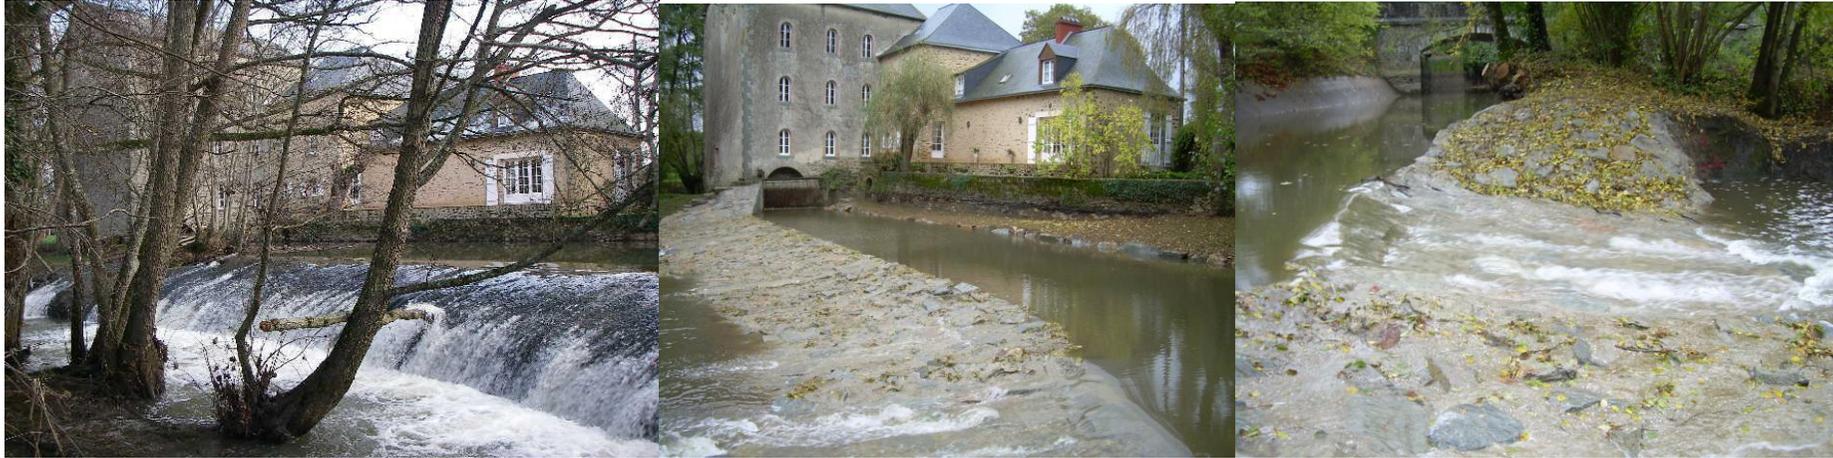
Figures 2-4 : Vue avant et après travaux du site. Noter l'échancrure en 1^{er} plan à droite.

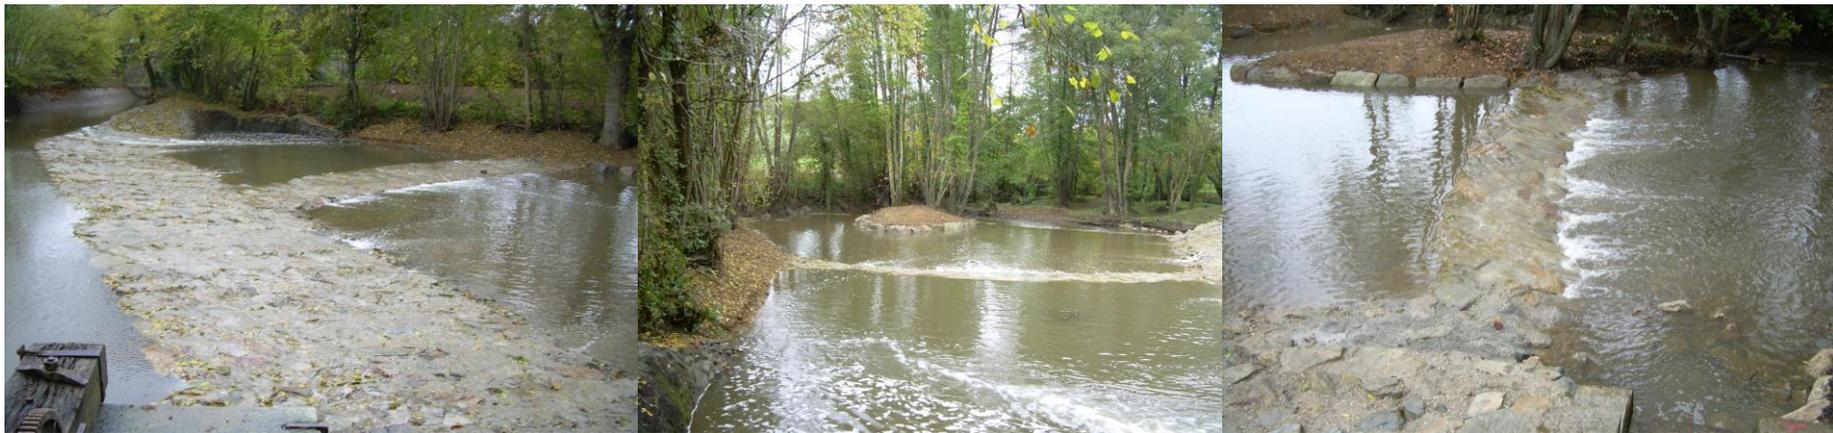
Figures 5-7 : Vue du déversoir depuis la vanne levante en aval. Vue depuis l'amont (centre)

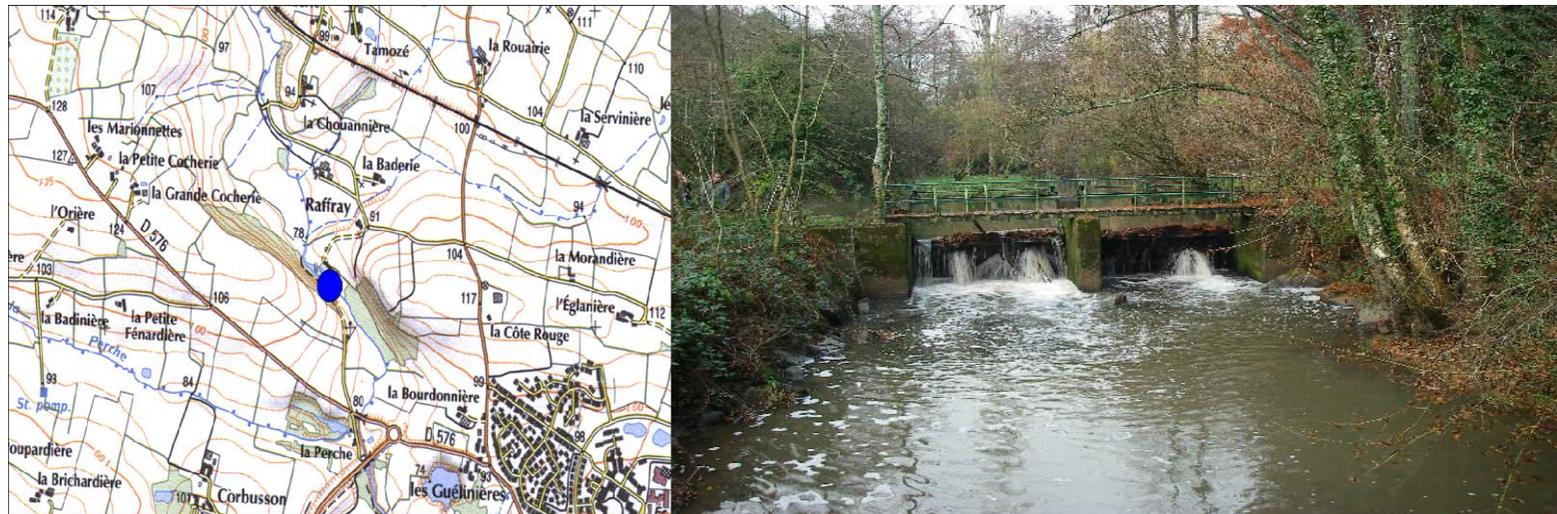
Figure 8. Localisation du barrage de Raffray

Le barrage se composait de deux clapets oscillants à crémaillère réparti de part et d'autre d'une culée centrale. Ce barrage était abaissé depuis l'hiver 2007 (mécanismes HS suite à chute d'arbres) et clapets percés.

- Démantèlement des clapets et de ses mécanismes, de la passerelle,
- Suppression du bourrelet amont du barrage,
- Démantèlement de la culée centrale,
- Recharge en granulats sur le radier de l'ouvrage,
- Recharge du déversoir ruiné en amont de l'île (répartiteur des eaux à l'étiage entre les deux bras de l'île).

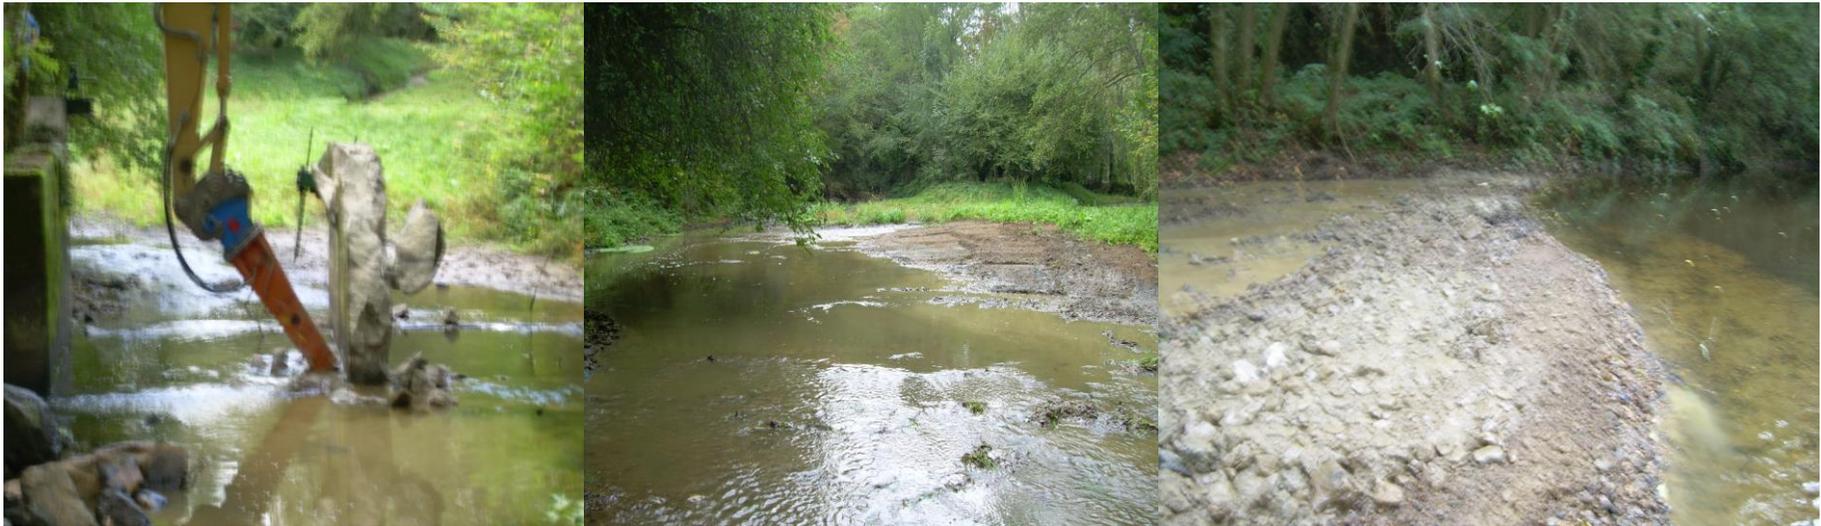
Figures 9-11. Vue de la démolition et vue de l'amont du barrage (centre) et de la recharge en amont de l'île (droite)

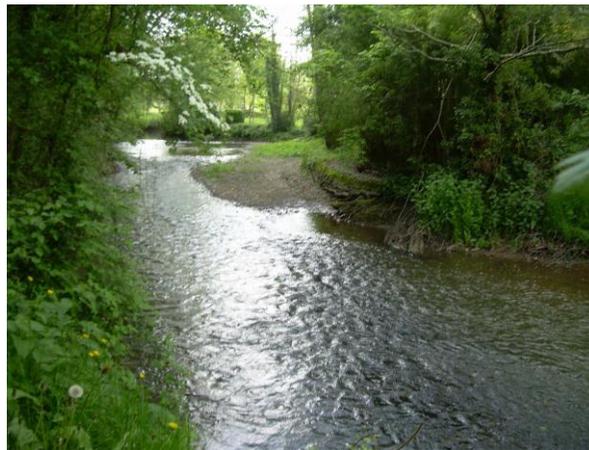
Figure 12. Vue (prise de l'aval) de l'amont du barrage en rive droite de l'île après 1 année d'écoulement naturel

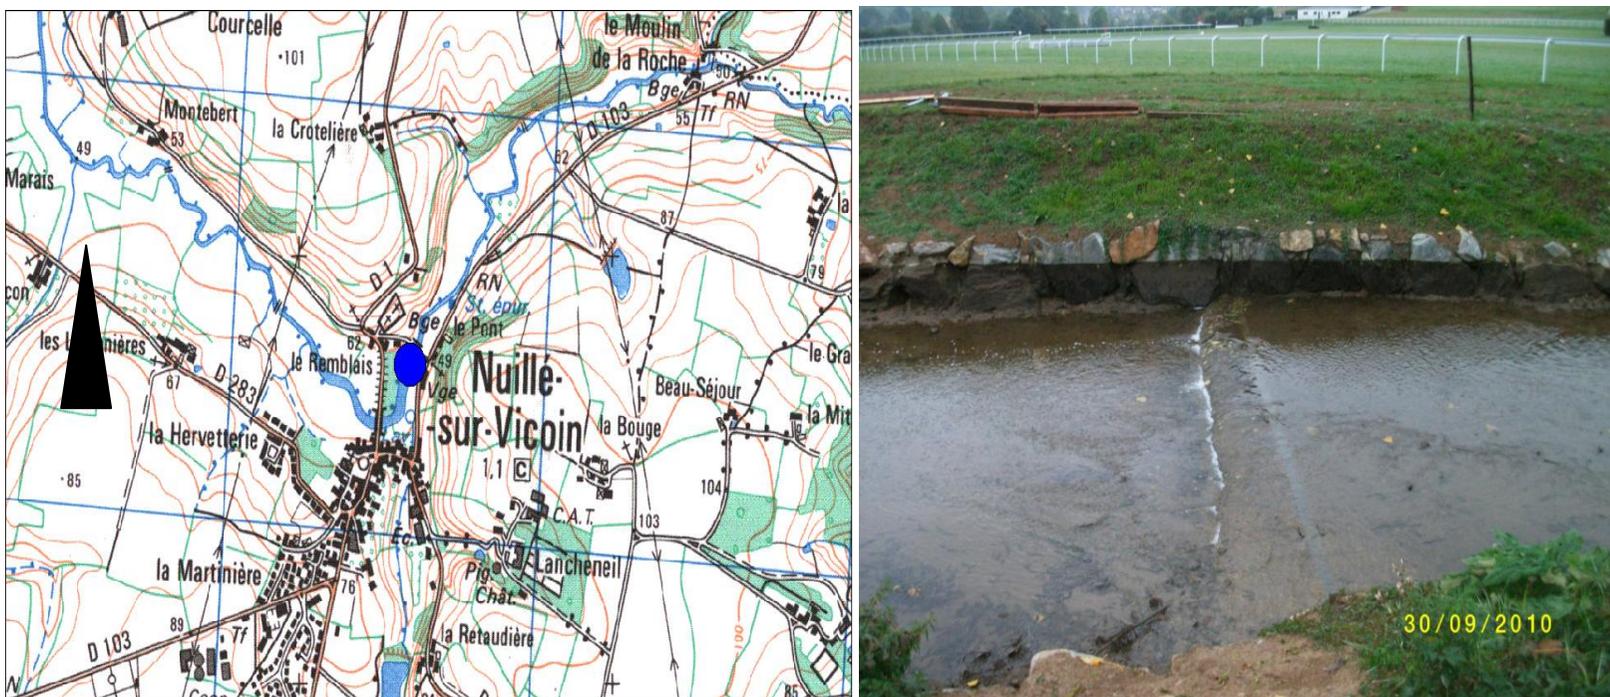
Figures 13-14. Localisation des travaux et vue des fondations du batardeau et des rives (planches non montées)

- Ancrage en lit de rivière d'une semelle bétonnée dans laquelle se fixe une glissière métallique galvanisée destinée à recevoir les planches du batardeau en bois et les poutrelles métalliques intermédiaires. Ancrage des ferrures en rives dans un enrochement bétonné.
- Retalutage du gué en pente douce, nivellement du fond de rivière.
