# La suppression des barrages sur la rivière la Jouanne (Mayenne) :

## I. Effets sur la ripisylve, les berges et la granulométrie

▪ Axel ROINÉ et Nicolas BOILEAU ▪

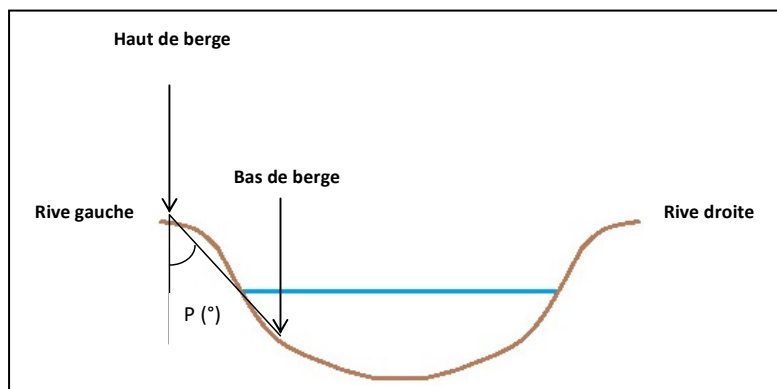
Figure 2 :  
Schéma du calcul de la  
pente de la berge

(profondeur <sup>2</sup>+hauteur<sup>2</sup>) à partir des transects de 2008 et de 2016. La pente s'entend comme l'angle formé entre le plan vertical et la pente inclinée de la berge, le sommet de l'angle étant le haut de la berge (Figure 2).

Le profil de berge, ou pente, mesuré sur 37 transects, montre entre 2008 et 2016 une évolution significative : le profil est passé de 13 degrés (soit une pente très abrupte) à une pente de 33 degrés en moyenne, soit une augmentation en pied de berge de 2,5 fois la largeur initiale (test  $\chi^2$  :  $X^2=1,01$  ;  $P<0,001$ ). Le profil de berge s'est donc adouci. Cette évolution est d'autant plus marquée que l'on se rapproche de l'ancien ouvrage et, inversement, elle est plus faible en zone d'influence amont, peu soumise à l'érosion et au battillage du niveau d'eau élevé « câlé » par les ouvrages (i.e effet « bief »). Ce processus d'adoucissement de la berge, engendré d'une part par le dépôt latéral en pied de berge et, d'autre part, par la décompression et le tassement de celle-ci, commence à se stabiliser au bout de trois années mais évolue significativement jusqu'en 6<sup>e</sup> année pour atteindre un profil d'équilibre autour de 40 degrés, soit un profil 1/1 (Figure 4 ;  $F=1,17$  ;  $P<0,001$ ).

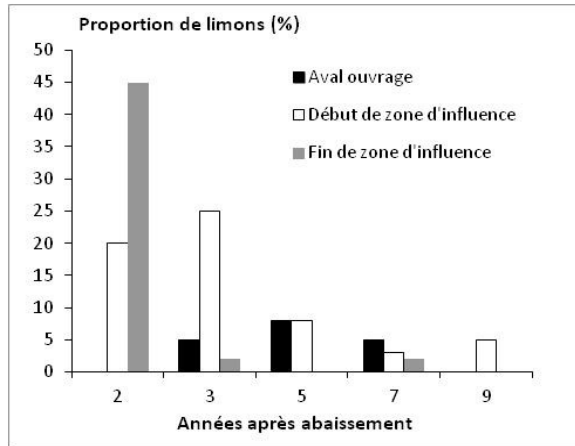
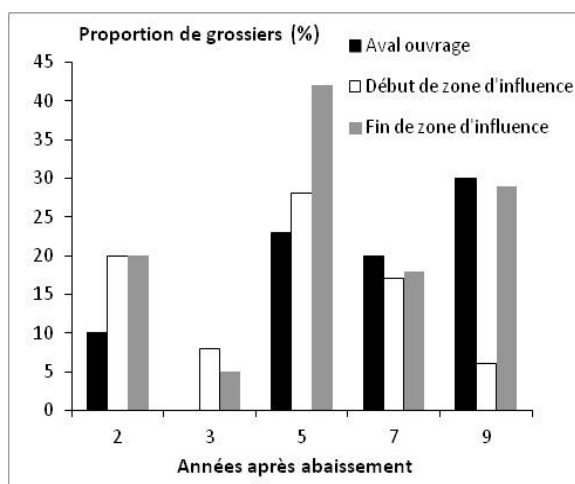
Figure 3 :  
Évolution  
temporelle  
des  
différentes  
classes  
granulomé-  
triques après  
abaissement

lit du cours d'eau montre une diminution significative des limons tant en début (i.e. à proximité de l'ancien ouvrage) ( $F=4,47$  ;  $P < 0,001$ ) qu'en fin de zone d'influence ( $F=3,33$  ;  $P=0,01$ ) alors qu'en aval il n'existe aucune tendance significative. La figure 3 illustre le décolmatage des zones d'influences les plus en amont (celles qui subissent un réajustement en premier) qui viennent colmater les zones amont les plus proches des ouvrages puis les zones en aval des ouvrages. Ce processus de reprise et déplacement des limons et des fines semble se terminer après la septième année après abaissement.

La dynamique est sensiblement la même pour les sables qui connaissent une augmentation significative de leur proportion sur les premières années (de 8 % à 90 %) après travaux en aval des ouvrages avant de diminuer ( $F=2,56$  ;  $P=0,01$  ; Figure 3). À proximité des ouvrages, la proportion de sables décroît ( $F=5,67$  ;  $P=0,001$ ). En fin de zone d'influence, après un déplacement vers l'aval, on assiste à un engraissement en 5<sup>e</sup> année, signe d'un apport par l'amont suite à d'autres abaissements d'ouvrages et à une reprise active du transit sédimentaire.

Le pourcentage de grossiers sur les secteurs en aval des ouvrages est en augmentation significative sur l'ensemble de la période étudiée ( $F=4,44$  ;  $P=0,01$ ) ; alors qu'il est fluctuant sur la zone amont et sans tendance significative (début ZI :  $F=17,25$  ;  $P=0,09$  ; fin ZI :  $F=5,6$  ;  $P=0,1$ ), traduisant un processus de dépose / reprise de cette fraction sédimentaire au gré des processus de transit sédimentaire (ampleur et fréquence des crues) et des abaissements d'ouvrages en amont.

Pour les pierres, éléments peu transportables compte-tenu de la force tractrice de la Jouanne, les variations observées résultent surtout des variations des proportions des classes granulométriques plus petites (i.e. phénomènes de dépose/reprise des limons, sables et grossiers). La part des pierres/galets sur les transects en fin de zone d'influence des ouvrages démontre une faible évolution non significative ( $F=1,23$  ;  $P=0,1$ ). Ces zones en amont des ouvrages sont les moins susceptibles d'être touchées par l'ajustement (incision verticale) du cours d'eau, par ailleurs assez faible (cf supra). En aval des ouvrages, le constat semble le même ( $F=7,71$  ;  $P=0,08$ ). Enfin, en 2016, le colmatage était relativement faible sur 92 % des relevés (code 1 : 61 % ; code 2 : 31 % pour  $n=82$  relevés).

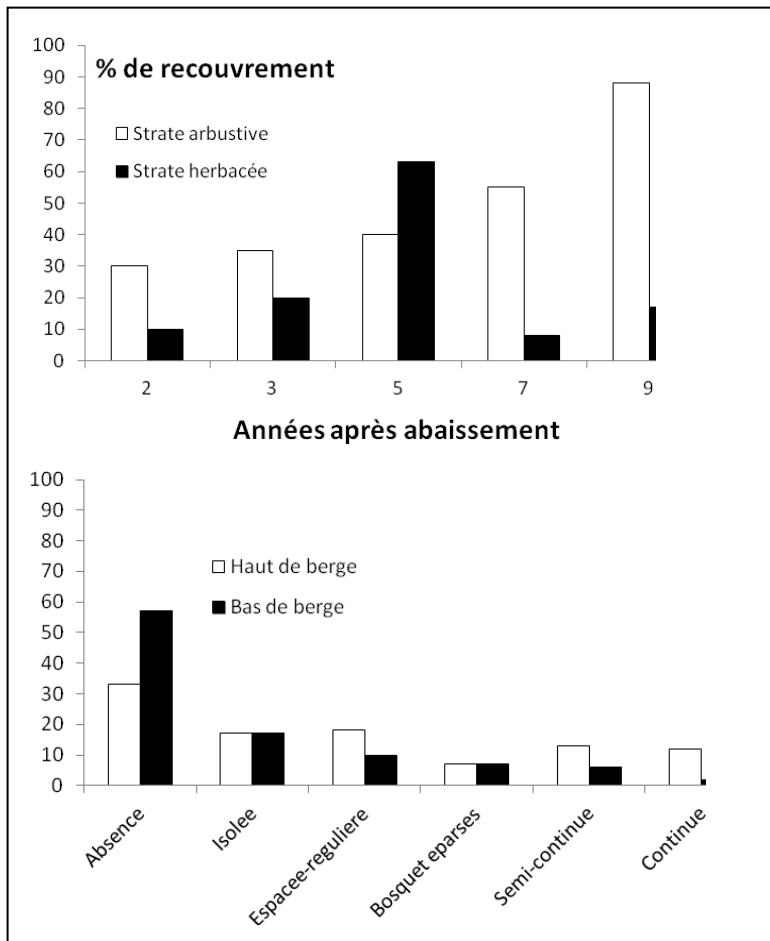
Figure 5 :  
Évolution des strates  
végétales sur les  
banquettes exondées de  
bas de berge après  
abaissement

La colonisation des banquettes exondées est rapide : elle se fait conjointement par la strate arbustive et la strate herbacée (graminées, héliophytes), cette dernière atteignant un maximum de développement cinq années après l'abaissement avant de régresser rapidement au profit des ligneux qui colonisent l'espace quasi-entièrement (Figure 5).

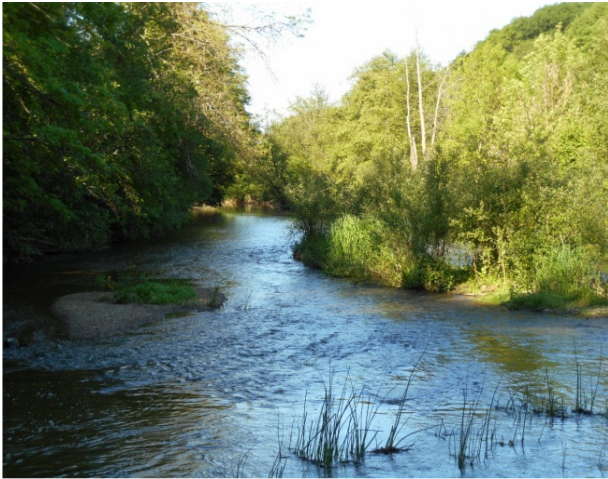
(a) Dépôts sablo-graveleux en cours de végétalisation (3 ans après abaissement), Souffrette, Forcé

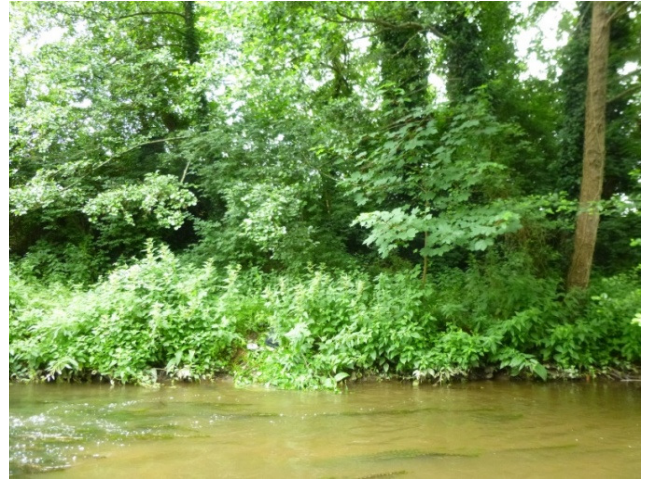
(b) Bas de berge colonisées par les herbacées (3 ans après l'abaissement), le Bélier, Entrammes

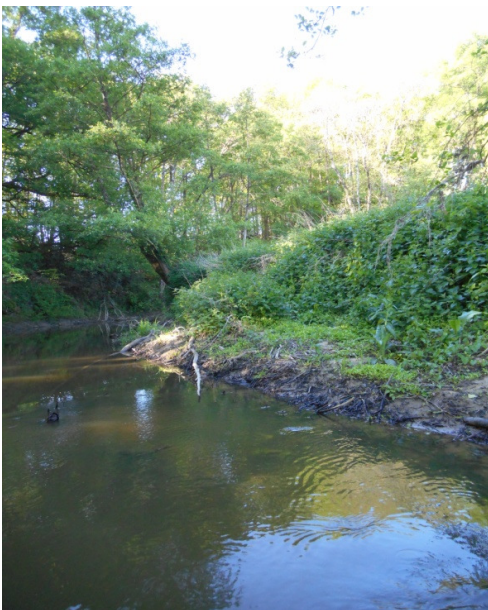
(c) Dépôts de branches et de sables en bas de berge, La Mazure, Entrammes (1 an après abaissement)

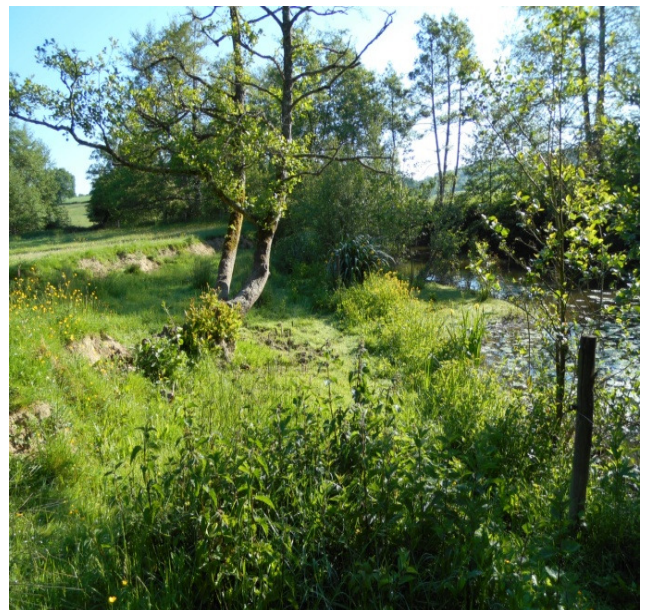
(d) Profil adouci de la berge (2 ans après abaissement) avec colonisation des herbacées et des ligneux en bas de berge, La Mazure, Entrammes

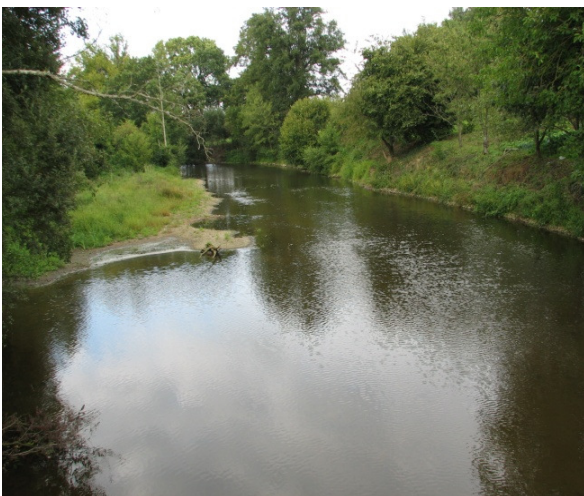
(e) Réduction de section de la Jouanne (1 an après abaissement, 2008), Grenusse, Argentré

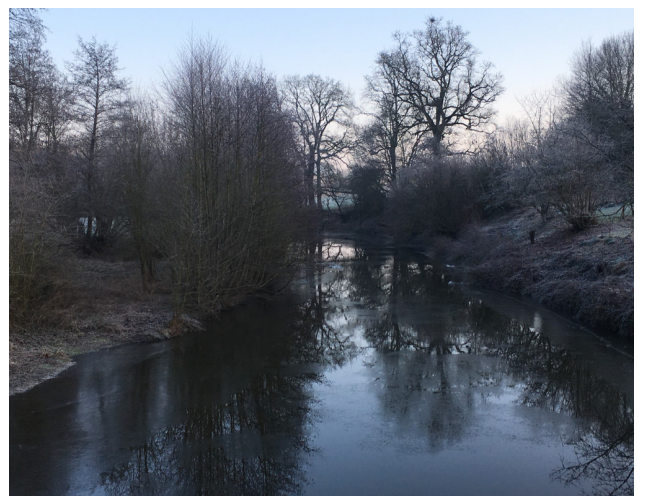
(f) Installation de la nouvelle ripisylve (9 ans après abaissement, 2016), Grenusse, Argentré
