ETUDE BILAN DU CONTRAT RESTAURATION ENTRETIEN DU BASSIN DU VICOIN (2008-2012) ET DEFINITION D'UN NOUVEAU PROGRAMME D'ACTIONS 2013-2018

Phase 1 : Recueil d'informations et état des lieux

Phase 2 : Diagnostic et bilan

Document n°1

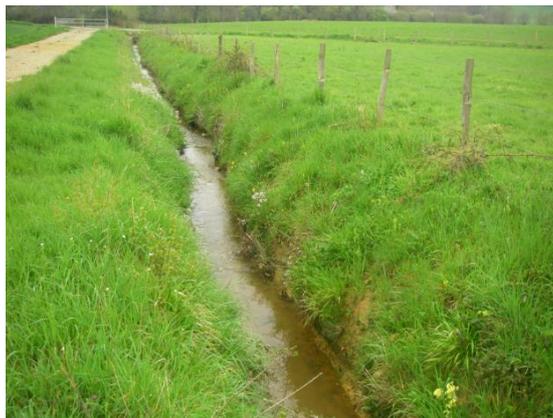
Le ruisseau du Pont au Chat à Montigné-le-Brillant

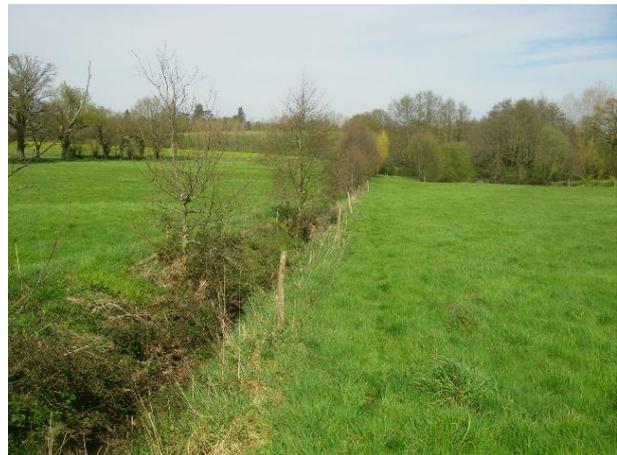
Travaux de rectification : les méandres sont supprimés pour un nouveau tracé rectiligne.

Lit rectifié (le ruisseau du Pinçon à Ahuillé)

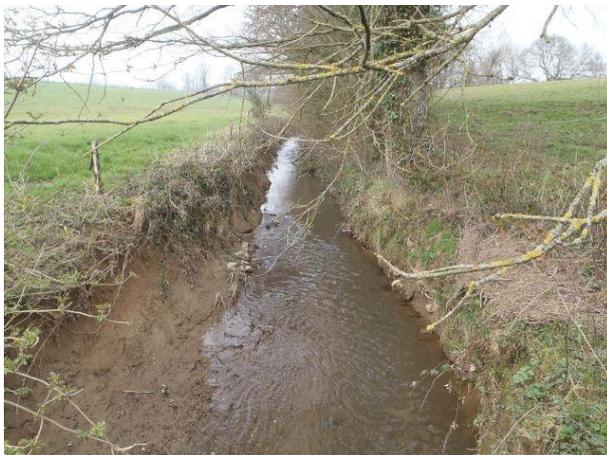
Travaux de recalibrage : le profil en travers du cours d'eau est modifié pour augmenter sa capacité hydraulique.

Lit recalibré sur le Vicoin (Port-Brillet)

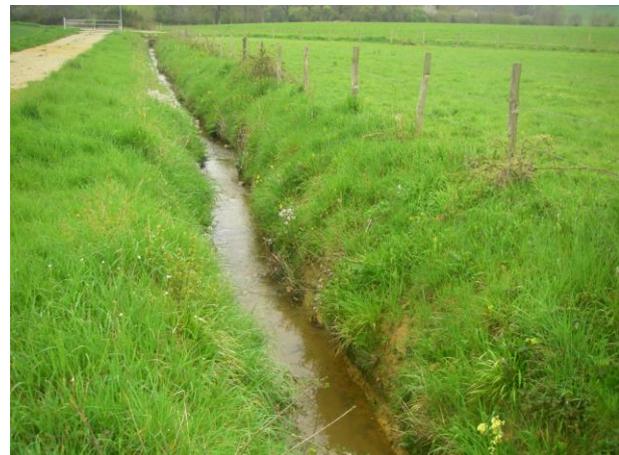
Lit recalibré sur le ruisseau du Pont au Chat (Montigné-le-Brillant)

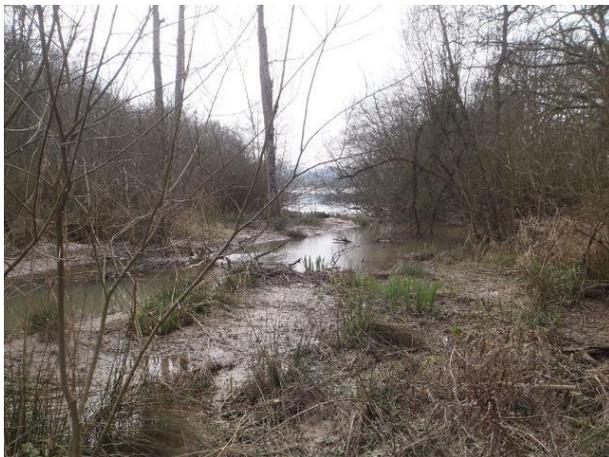
Écoulements ralentis et dépôts de sédiments au niveau de la queue de remous de l'étang d'Olivet

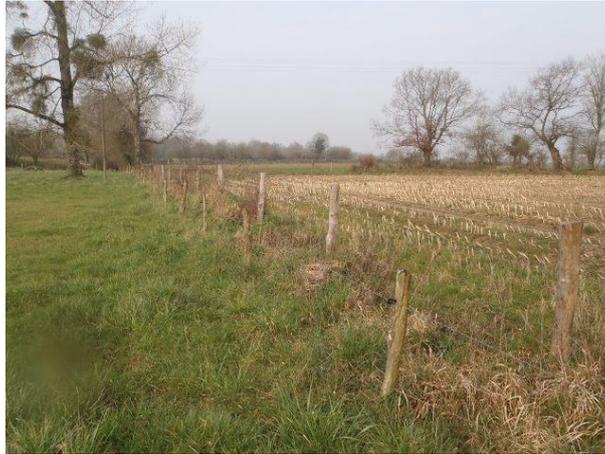
Les travaux de busage et de couverture du lit provoquent une disparition localisée des habitats du lit. Les busages sont des zones abiotiques, c'est-à-dire qu'aucune vie aquatique ne s'y développe. On observe ainsi des lit mineurs busés sous des parcelles agricoles ou du tissu urbain non lié à des voies de circulation.

Le ruisseau de l'Étang d'Olivet est busé sous des parcelles cultivées sur plus de 100 m à l'amont à Saint-Duën-des-Toits

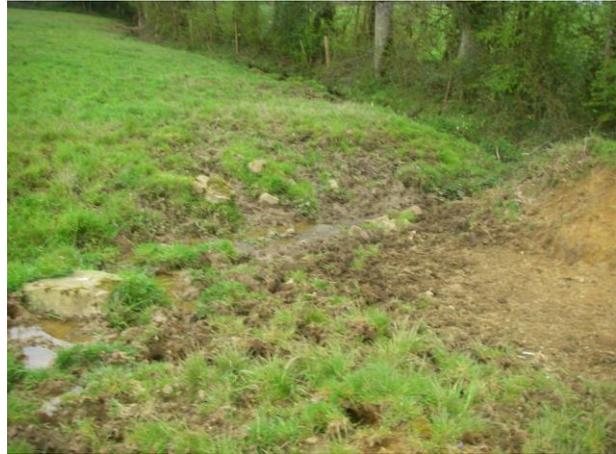
Berges piétinées sur le ruisseau de la Prise au Curé à Montigné-le-Brillant

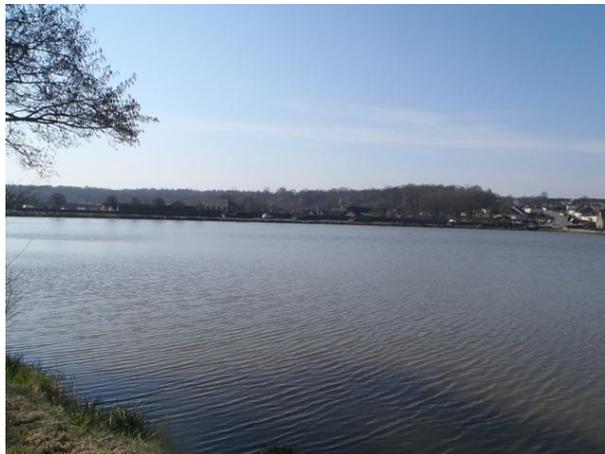
Les étangs : les étangs au fil de l'eau ont des conséquences sur la qualité de l'eau et le colmatage du lit. Les vidanges réalisées par le fond provoquent des départs importants de matières en suspensions qui s'accumulent dans le lit des cours d'eau. **72 plans d'eau sur cours** ont été recensés sur la zone d'étude.

Plan d'eau de la Forge sur le Vicoin à Port-Brillet

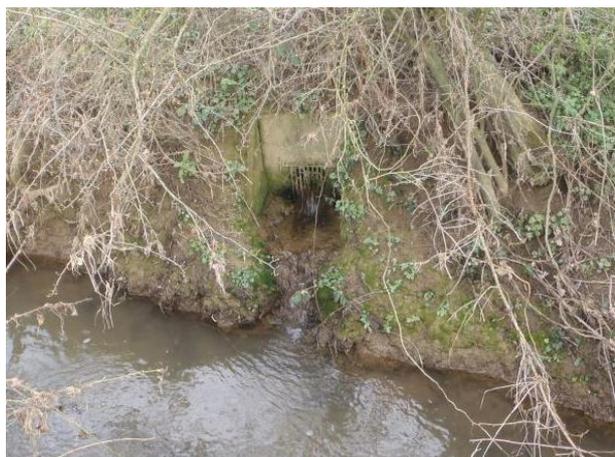
Drain sur le Vicoin (Bourgneuf-la-Forêt)

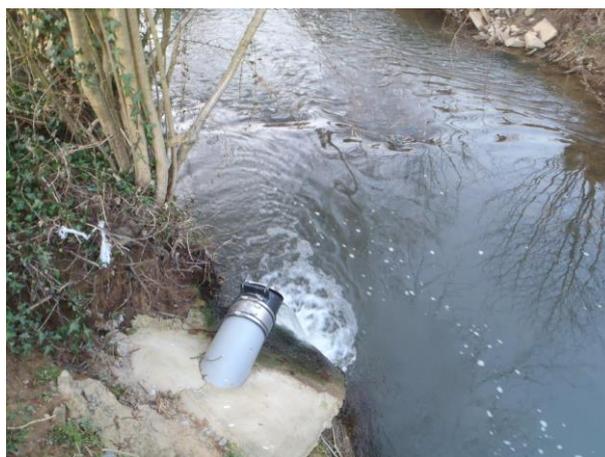
Rejet de STEP sur le Vicoin (Genest-St-Isle)

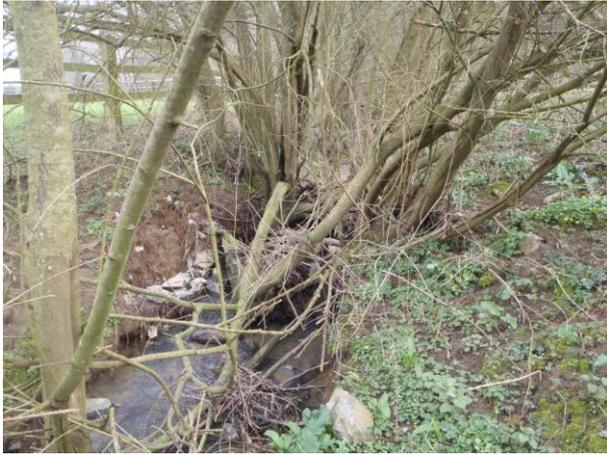
Branches en travers et embâcle obstruant le lit du ruisseau de l'Étang d'Olivet et pouvant limiter la libre circulation piscicole et sédimentaire

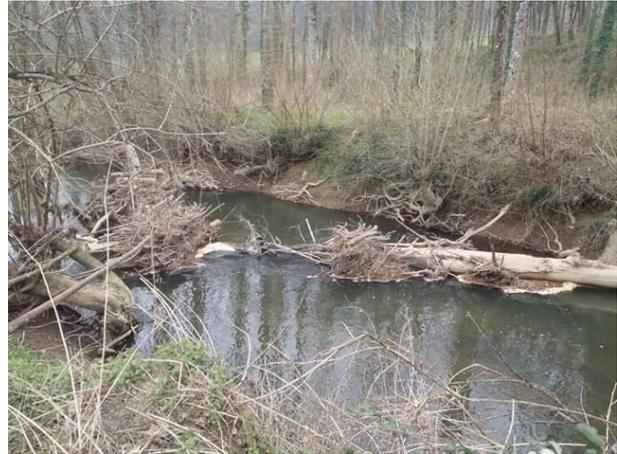
Arbre en travers et embâcle permettant d'augmenter la diversité des habitats sur le cours principal du Vicoin

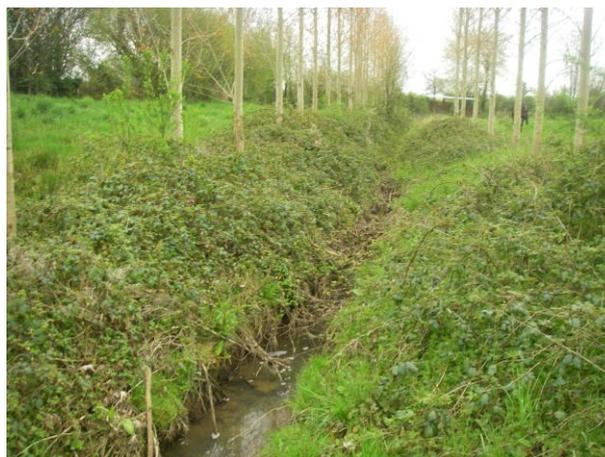
Alignements de peupliers et berges embroussaillées : ripisylve banalisée et manque de diversité d'espèces sur le ruisseau des Biqotières

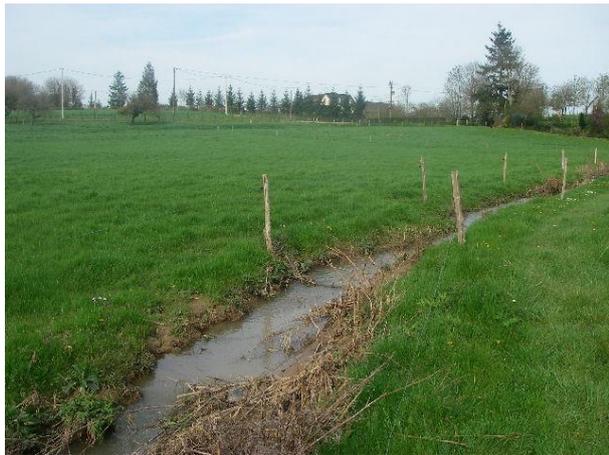
*Berges herbacées
(ruisseau de Raffray à Saint-Berthevin)*

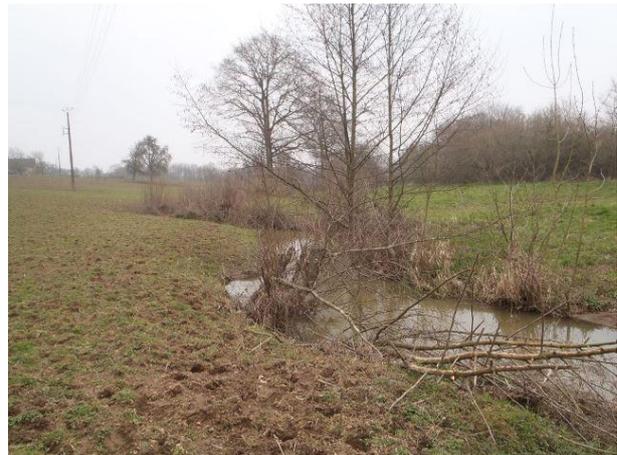
Ripisylve clairsemée (le Vicoin au Bourgneuf-la-Forêt)

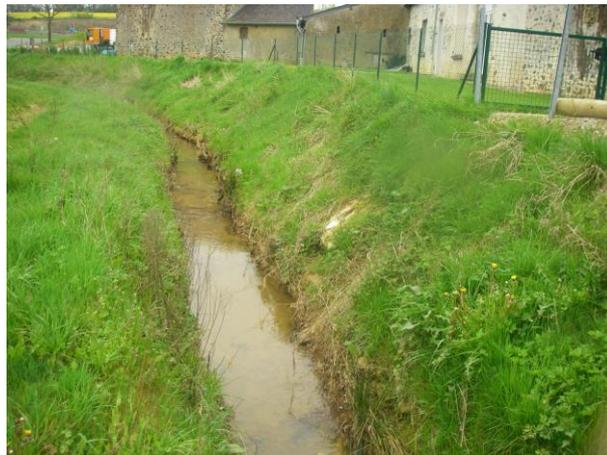
Les travaux hydrauliques cités précédemment dans le compartiment « lit mineur » altèrent également la morphologie des berges. En effet, lors de la réalisation des travaux de rectification ou de recalibrage des cours d'eau, les berges ont également subi un reprofilage conséquent. Ainsi, sur les secteurs concernés, les habitats de berge (caches sous-berges, plaquettes de gravier...) ont été fortement amoindris. Ceux-ci sont aujourd'hui limités et peu biogènes. Les méandres ont été coupés, la ripisylve peut avoir disparu, laissant place à un milieu banalisé.

Les **162 km de cours d'eau** concernés par ce type d'altération sont généralement moins favorables à la biodiversité.

*Recalibrage du lit et reprofilage des berges
sur le ruisseau du Pont au Chat
à Montigné-le-Brillant*

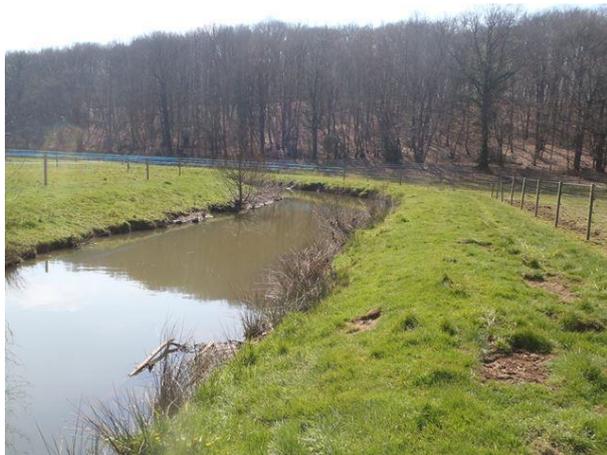
Surentretien des berges sur le Vicoin à Olivet

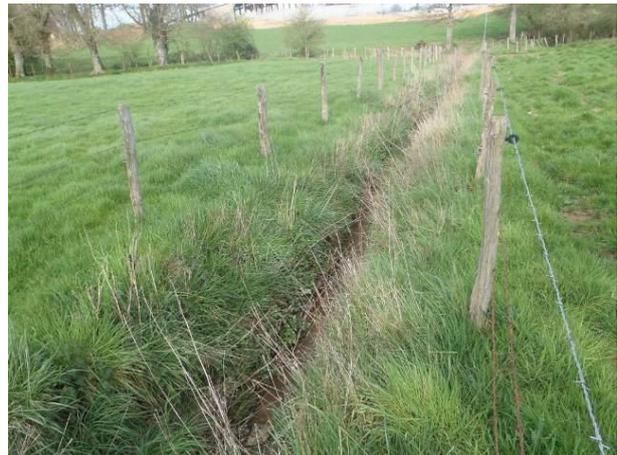
Surentretien des berges sur le ruisseau de la Marairie à Loiron

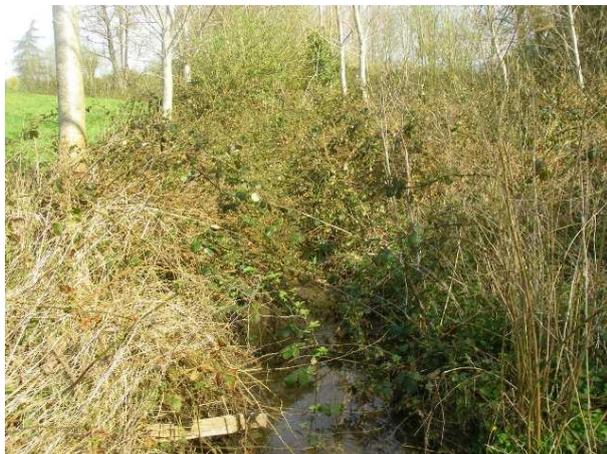
- Les plantations de peupliers entraînent l'uniformisation de la ripisylve et des habitats, ainsi qu'une certaine instabilité des berges : **20 km d'alignement de peupliers**, soit environ 5 % du linéaire de berges, sont présents en berges.

Alignement de peupliers et berges embroussaillées en bordure du ruisseau de la Prorôterie à Ahuillé

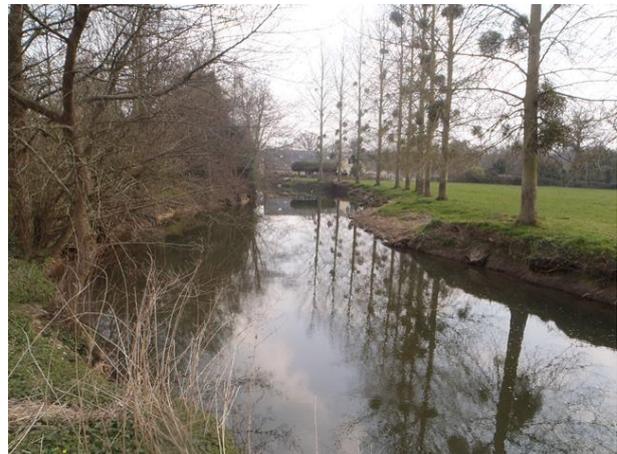
Alignement de peupliers en bordure du Vicoin à Montigné-le-Brillant

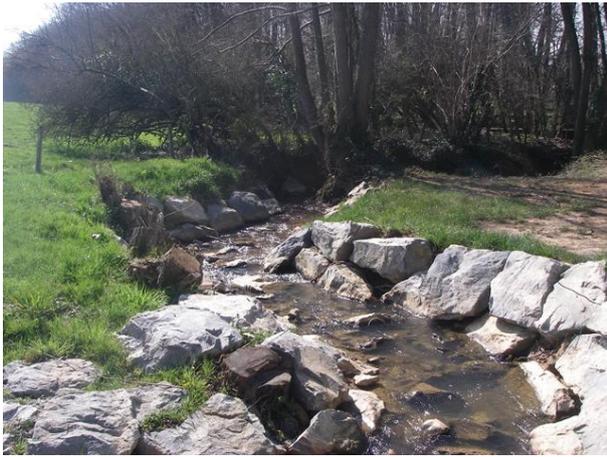
Dans les secteurs urbains ou le long des zones d'activité, les berges sont aménagées. Les habitats des berges aménagées sont souvent très peu diversifiés et biogènes, ce qui limite le développement de la vie aquatique.

Protections de berges avec des blocs sur le ruisseau du Plessis au Genest-St-Isle

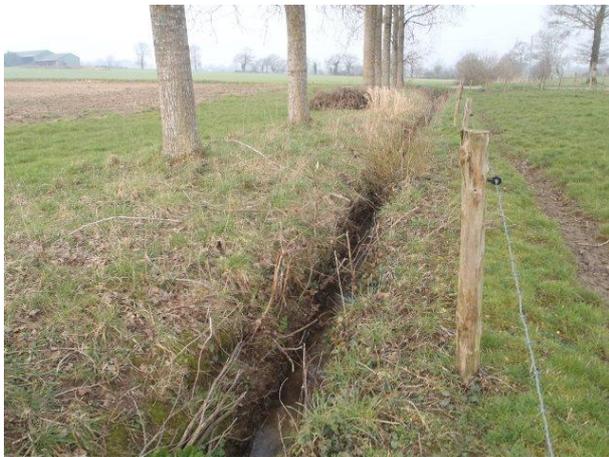
Parcelle cultivée en bordure du ruisseau recalibré de l'étang d'Olivet à St-Duën-des-Toits

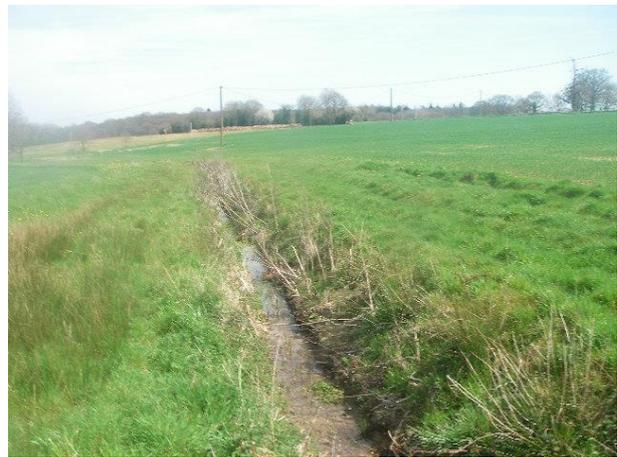
L'augmentation de l'agriculture céréalière associée aux travaux du remembrement a entraîné une mise en culture du bassin versant et du lit majeur ainsi qu'une disparition des haies qui jouaient un rôle important dans la rétention de l'eau de ruissellement et des limons et sédiments sur les terres. Par ailleurs, l'absence de haies a accentué l'érosion des sols et le transport solide.

Lit majeur cultivé et disparition des haies le long du ruisseau du Perche à Saint-Berthevin

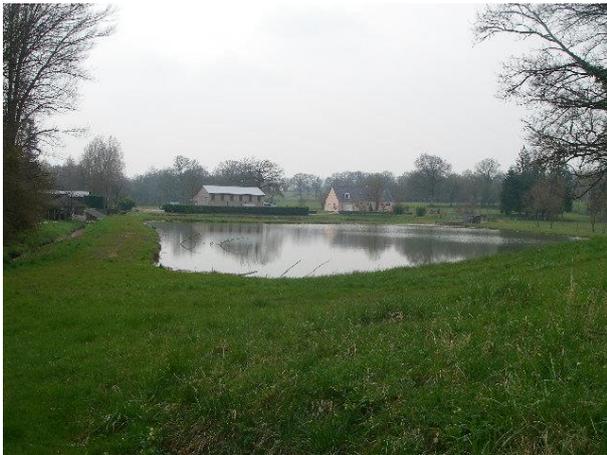
Plusieurs plans d'eau sont implantés sur l'ancien lit majeur des cours d'eau. Ils constituent, au même titre que les remblaiements, des surfaces disponibles perdues pour l'expansion des crues.

*Étang de loisir le long du ruisseau du Coudray
(Bourgneuf-la-Forêt)*

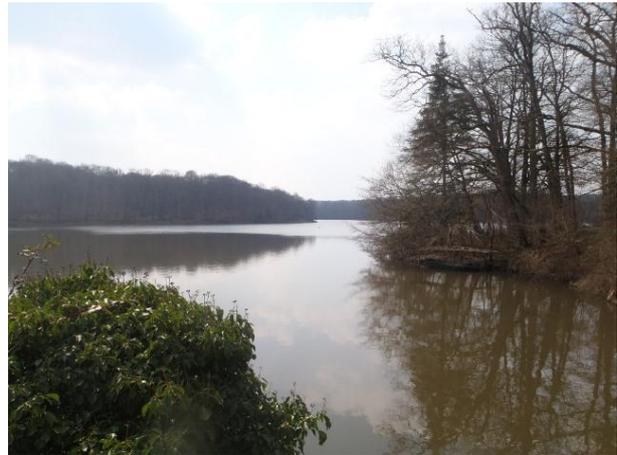
*Plan d'eau au fil de l'eau au niveau du Moulin Neuf
sur le ruisseau de la Grande Vacherie
(St-Pierre-la-Cour)*

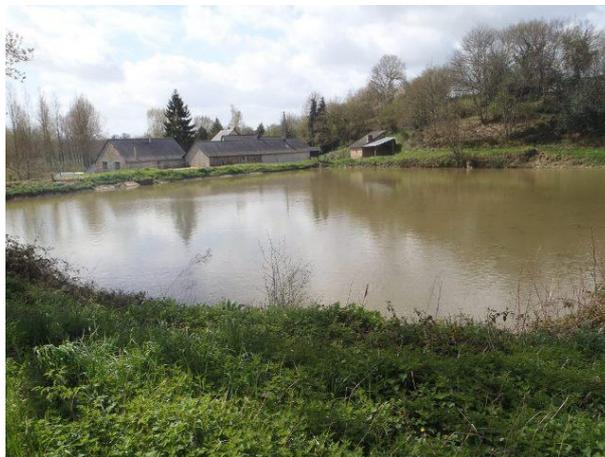
Etang d'agrément altérant la ligne d'eau sur le ruisseau de la Paillardière à Ahuillé

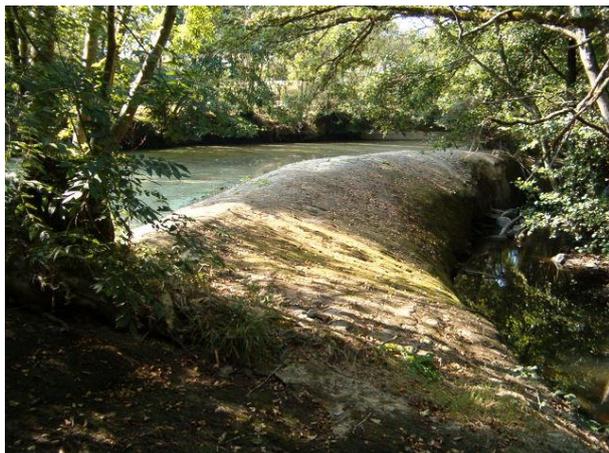
Déversoir avant travaux

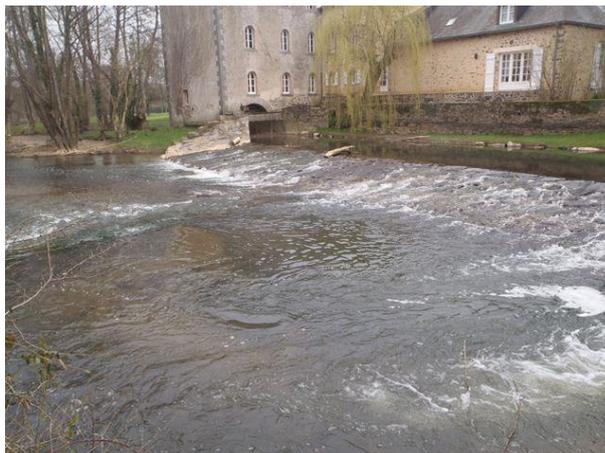
Après travaux d'écrêtement du déversoir

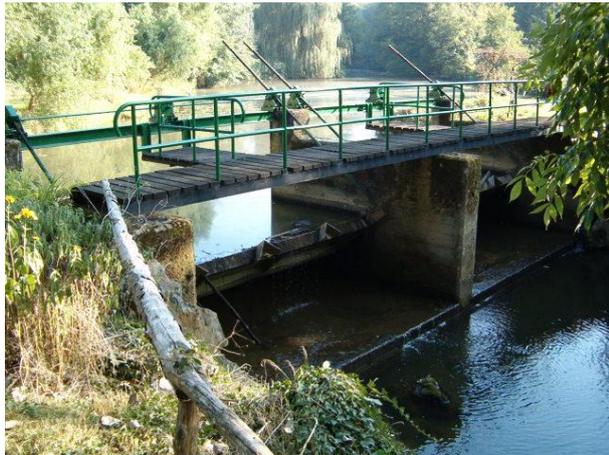
Clapets avant travaux

- rive droite : prolongation EP (eaux pluviales) diamètre 300 et sortie EU (eaux usées) diamètre 100 avec regard de visite,
- pose d'une rambarde de sécurité en bois lisse rive droite.

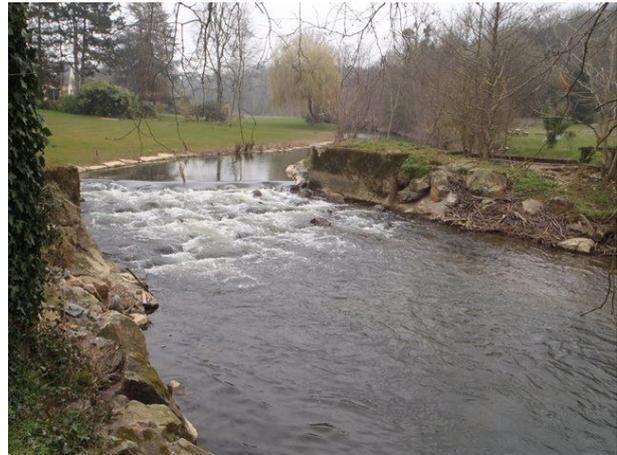
Seuil maçonné à la place des clapets après travaux

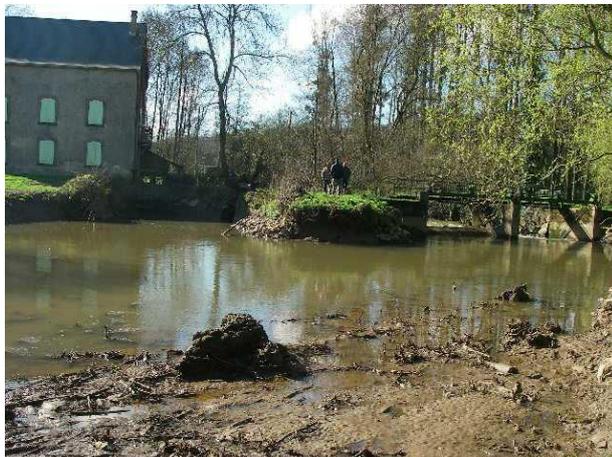
Vue depuis l'amont de la berge avant travaux et du dépôt vaseux en lit mineur au premier plan. Vue du bief à gauche de la photo, de l'île centrale érodée et du barrage à droite (source : SBV)

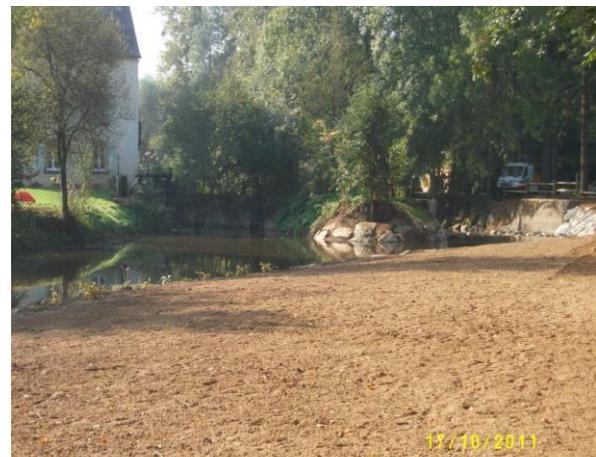
Berge après travaux, avec l'enrochement de protection en tête d'île. Le seuil maçonné cale une ligne d'eau alimentant le bief de moulin dès que Q rivière > DMR ($0,2 \text{ m}^3/\text{s}$) (source : SBV)

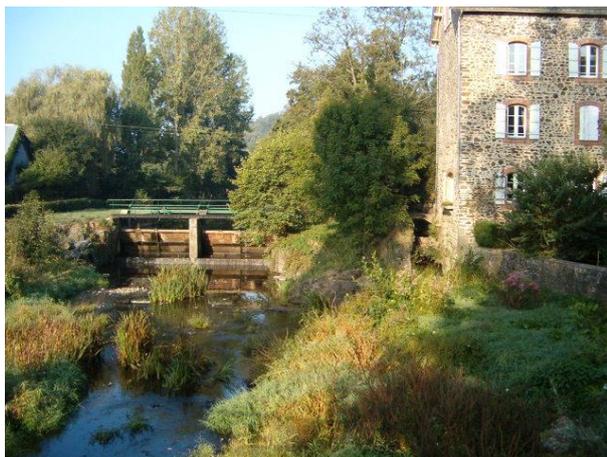
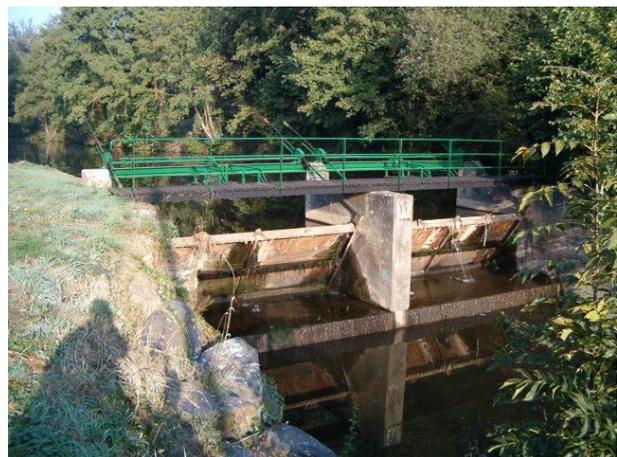
Clapets avant travaux

- démantèlement des clapets et de ses mécanismes,
- arasement de la marche amont du barrage,
- nettoyage et enlèvement des déchets béton dans le bief de moulin,
- enrochement de la berge du bief amont en rive gauche,
- réalisation d'un mini-seuil maçonné répartiteur en amont du radier du barrage en blocs rustiques maçonnés avec passage préférentiel au centre de l'ouvrage (échancrure). La côte de l'ouvrage permet l'alimentation du bief de moulin dès lors que le débit est supérieur au DMR (Débit Minimum Réservé).
- réalisation d'un mini-seuil en blocs non maçonnés en aval du radier amont du barrage,
- réalisation d'une recharge en granulats en aval du radier,

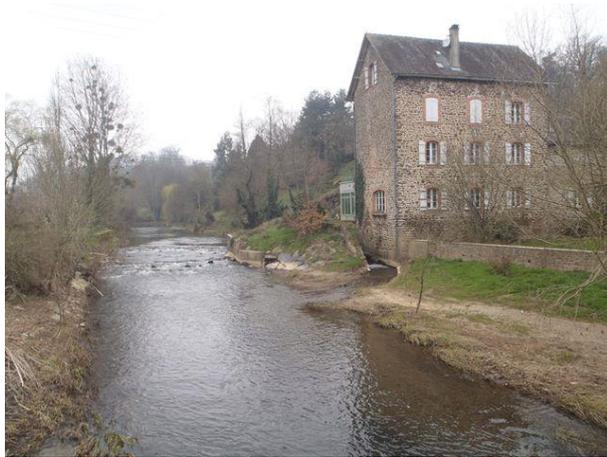
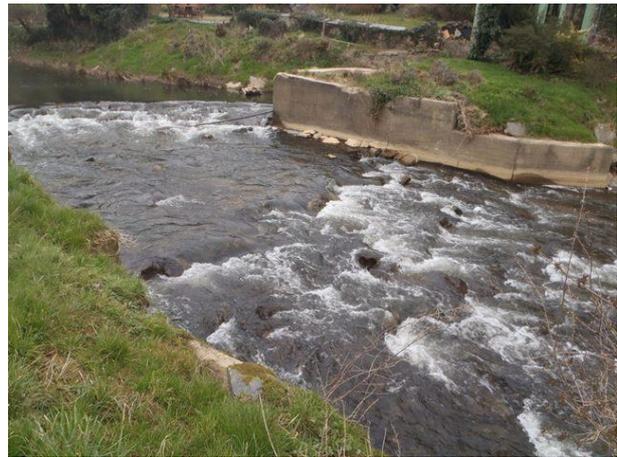
Seuil maçonné à la place des clapets après travaux

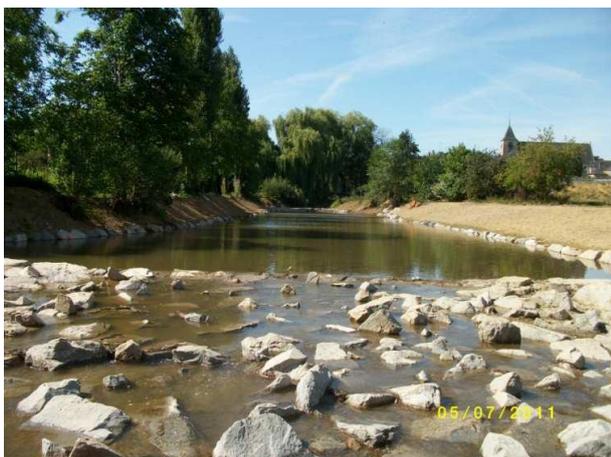
Vue de détail sur le seuil maçonné depuis l'aval après travaux. Vue de l'enrochement de pied de berge sur les deux rives. (source : SBV)

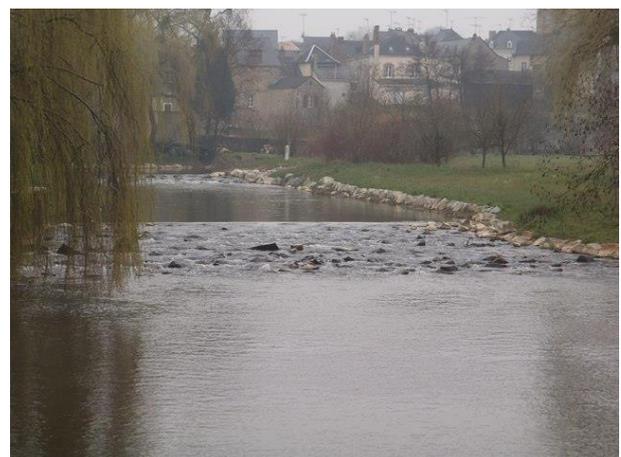
Vue depuis l'aval des deux seuils réalisés

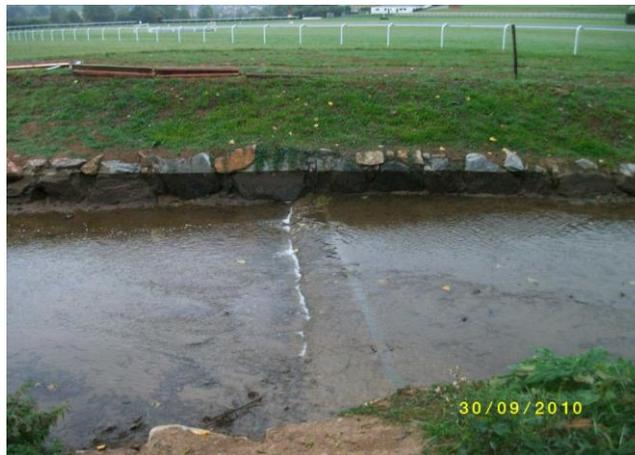
Vue des fondations et des rives du batardeau amovible (planches non montées) (source : SBV)

- ancrage en lit de rivière d'une semelle bétonnée dans laquelle se fixe une glissière métallique galvanisée destinée à recevoir les planches du batardeau en bois et les poutrelles métalliques intermédiaires. Ancrage des ferrures en rives dans un enrochement bétonné.
- retalutage du gué en pente douce, nivellement du fond de rivière.

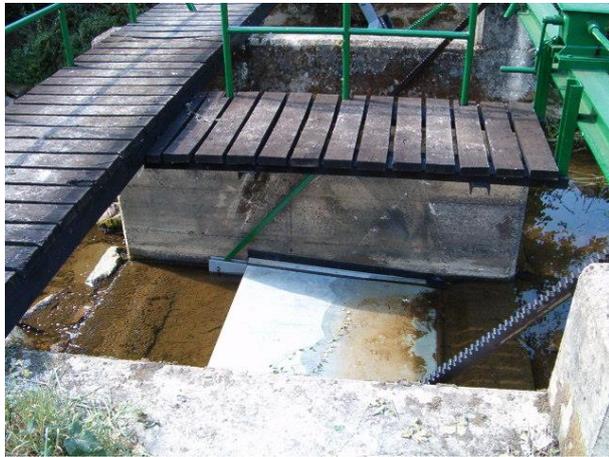
Clapets avant travaux

- démantèlement des clapets et de ses mécanismes,
- arasement de la marche amont du barrage,

- réalisation d'une recharge en granulats en aval du barrage pour maintenir une lame d'eau sur le radier, avec présence de blocs issus des enrochements de berge tombés dans le lit antérieurement aux travaux,
- recharge du radier en granulats fins.

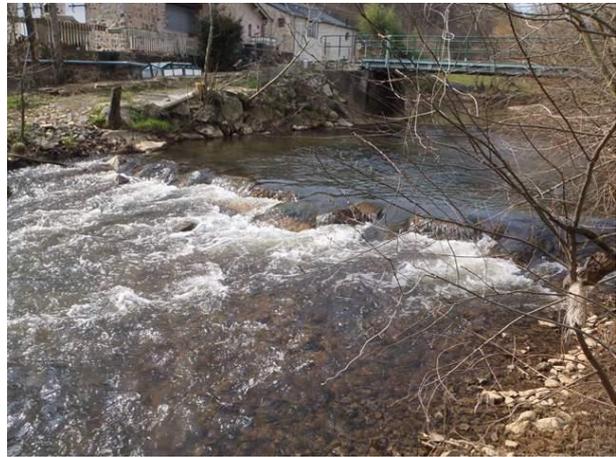
Recharge en bloc à l'aval des anciens clapets après travaux

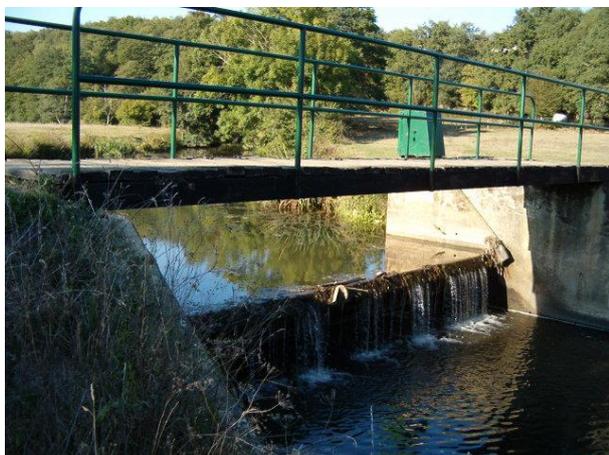
Clapet avant travaux

- démantèlement du clapet et de ses mécanismes,
- arasement de la marche amont du barrage,
- recharge en granulats sur le radier.

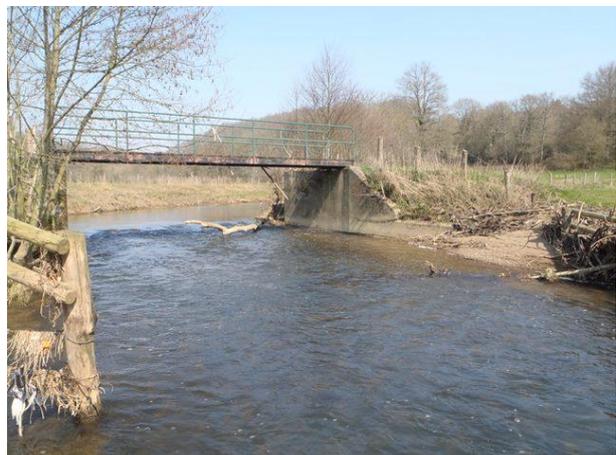
Site après travaux de démantèlement

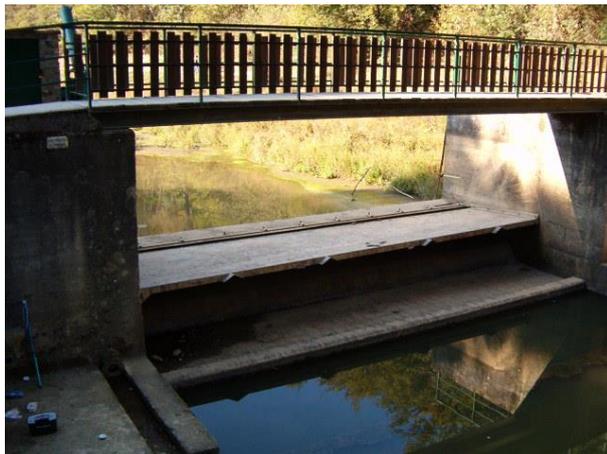
Clapet avant travaux

- désenvasement du plan d'eau et abaissement du clapet,
- démantèlement du clapet,
- renaturation du lit : reprofilage du lit d'étiage avec des merlons, recharge en substrat (cailloux) avec des zones de resserrement et des radiers,
- aménagement de frayères dans des bras morts,
- plantations.

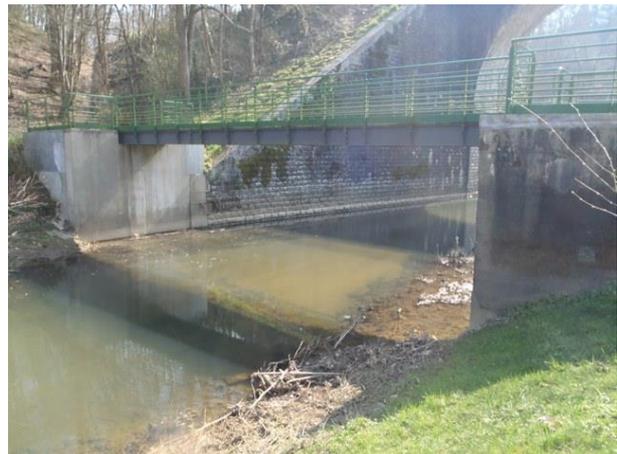
Site après travaux de démantèlement

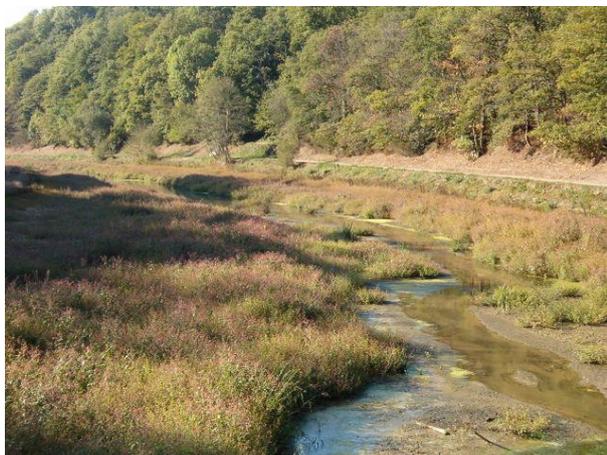
Etang vidangé avant travaux

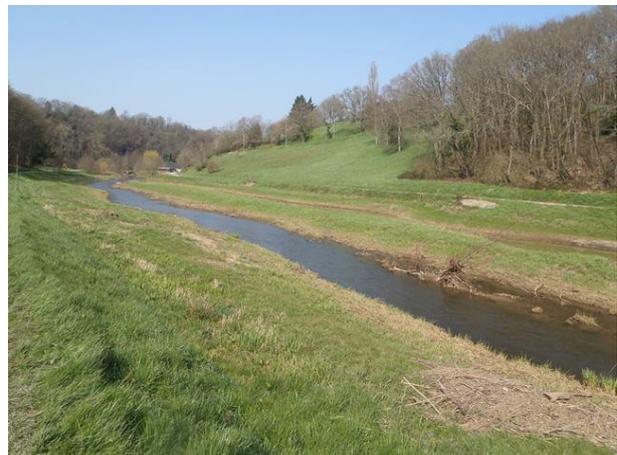
Vue de l'amont après travaux de démantèlement

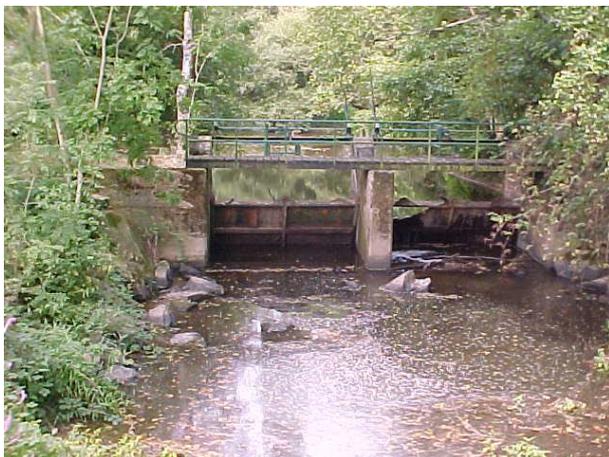
Clapets avant travaux

- démantèlement des clapets et de ses mécanismes, de la passerelle,
- suppression du bourrelet amont du barrage,
- démantèlement de la culée centrale,
- recharge en granulats sur le radier de l'ouvrage,
- recharge du déversoir ruiné en amont de l'île (répartiteur des eaux à l'étiage entre les deux bras de l'île).

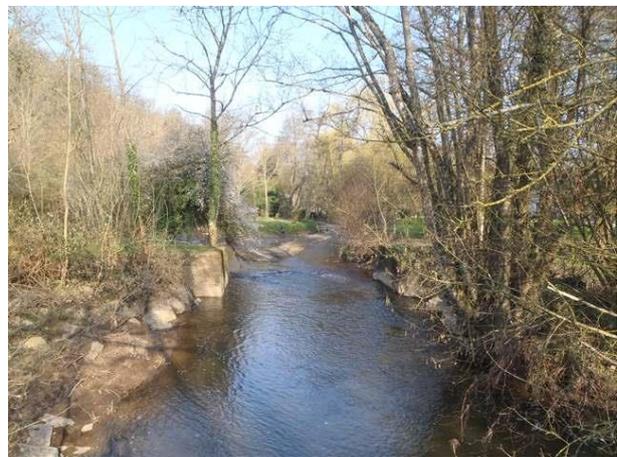
Site après travaux de démantèlement

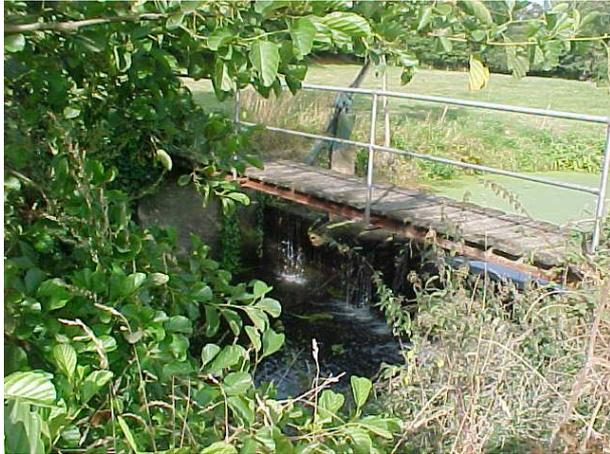
Clapet avant travaux

- démantèlement du clapet, de ses mécanismes et de la passerelle,
- recharge du radier du barrage en granulats.

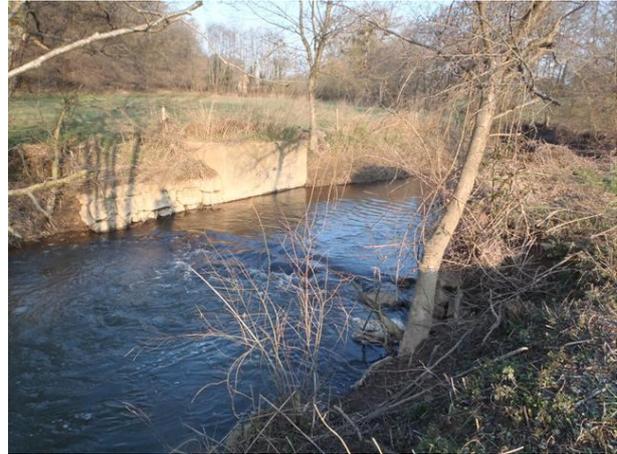
Site après travaux de démantèlement

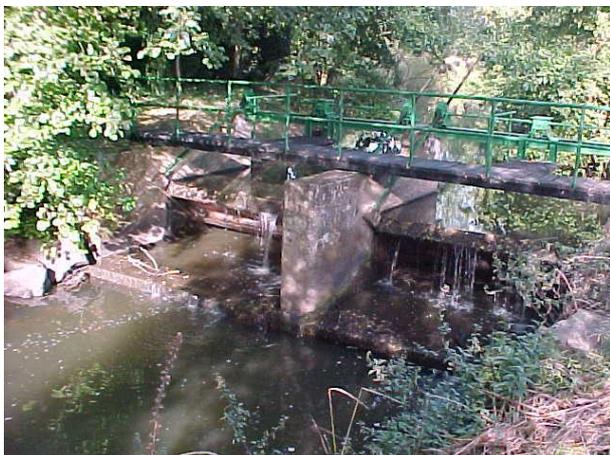
Clapets avant travaux

- démantèlement des clapets, de ses mécanismes et de la passerelle,
- suppression du bourrelet amont du barrage,
- recharge du radier du barrage en granulats.

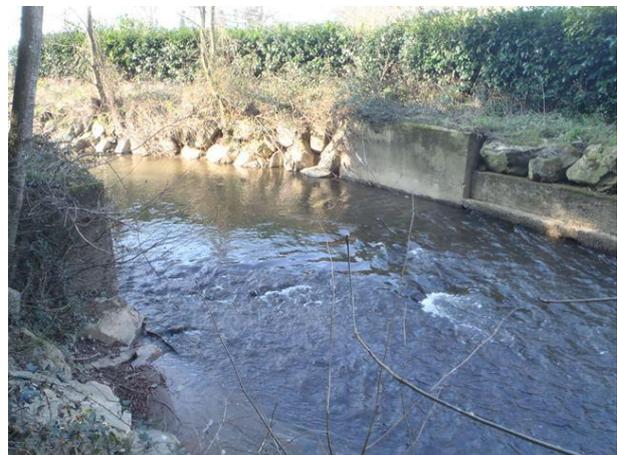
Site après travaux de démantèlement

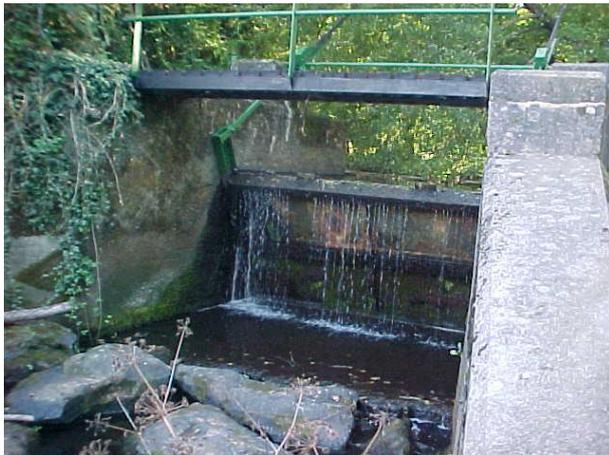
Clapet avant travaux

- arasement complet du déversoir et du radier amont,
- démantèlement du clapet et de ses mécanismes,
- démantèlement de la culée béton rive gauche,
- comblement du bief,
- réfection de la berge rive gauche en enrochement,
- recharge en granulats des fondations aval du radier de l'ancien déversoir,
- réalisation d'actions de renaturation du lit en amont (mini-seuils, banquettes minérales, épis ancrés en berge, pose de blocs).

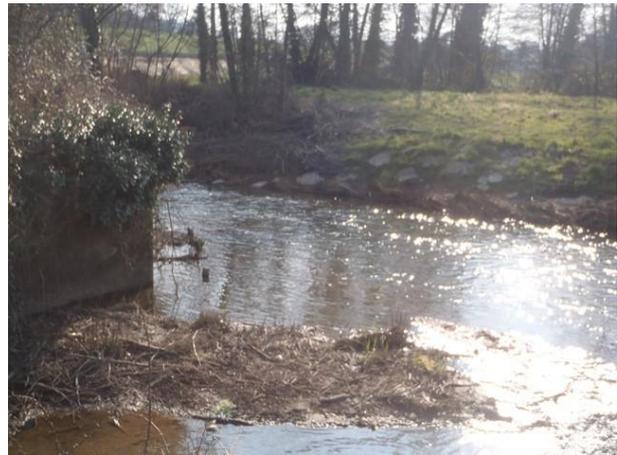
Site après travaux de démantèlement

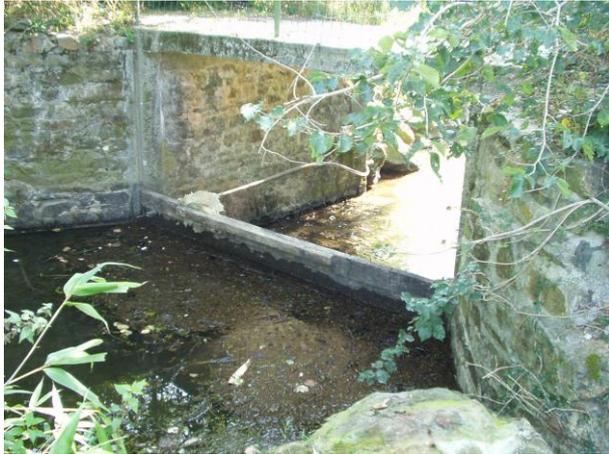
Batardeau avant travaux

- suppression du batardeau,
- renforcement des berges et franchissabilité du radier conservé par la mise en place d'un seuil rustique en aval permettant l'envoiement du radier en pierres.

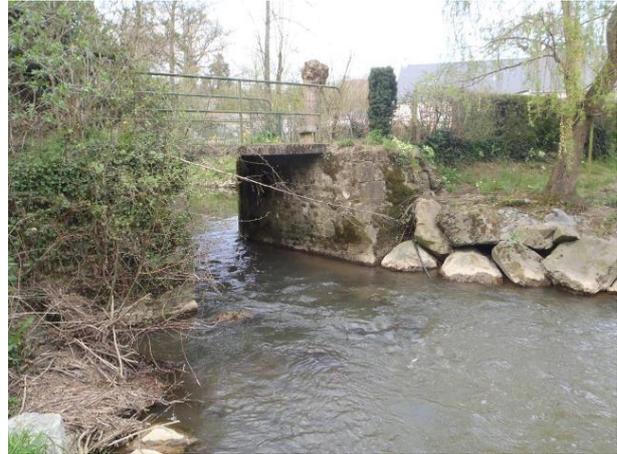
Site après travaux

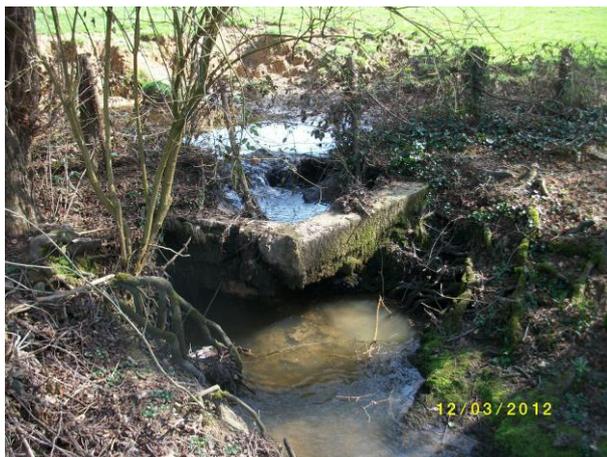
*Ancien bac béton et berges piétinées avant travaux
(source : SBV)*

- suppression de l'ancien bac béton et comblement de l'abreuvoir,
- restauration des berges et stabilisation des berges par des enrochements,
- creusement du lit d'environ 30 cm en moyenne en amont de l'ancien bac béton,
- reprise du lit du ruisseau et reconstitution d'un lit gravelo-caillouteux avec pose de blocs de 400 mm de façon à recréer de la rugosité dans le lit.

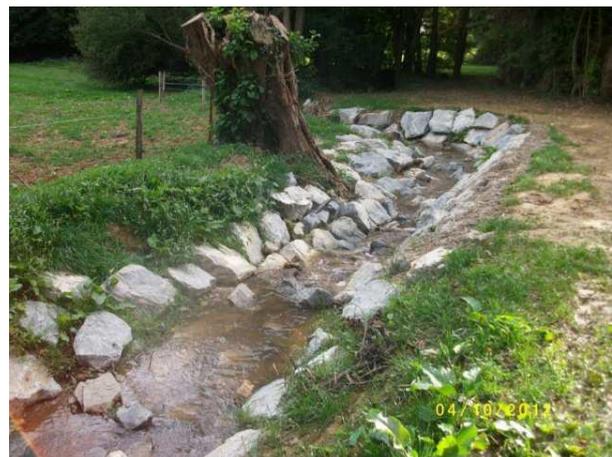
*Vue du lit depuis l'amont après travaux de
renaturation (source : SBV)*

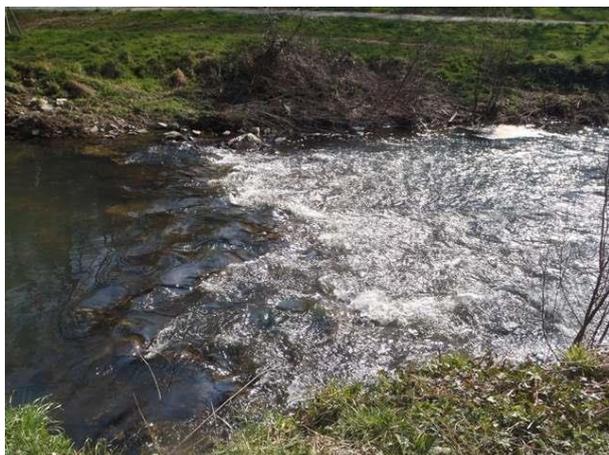
Mini-seuil aménagé sur le Vicoin près du bourg de Saint-Berthevin

Les travaux de diversification du lit mineur ont consisté en la réalisation de 17 mini-seuils sur le cours du Vicoin, afin de diversifier les écoulements et satisfaire la pratique de la pêche en certains endroits. Ces mini-seuils s'ajoutent aux seuils rustiques et maçonnés réalisés à la place de certains ouvrages démantelés (cf. paragraphe précédent).

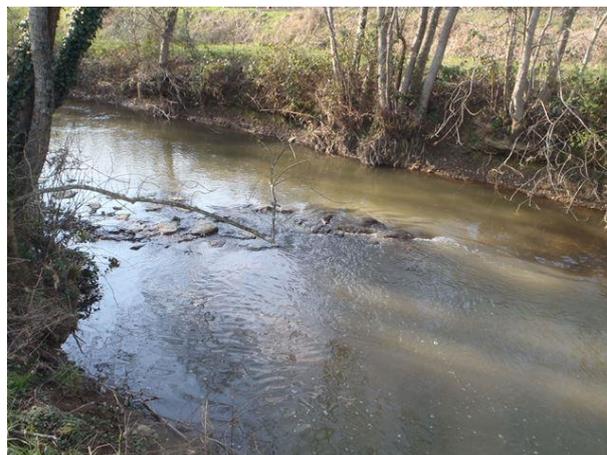
Mini-seuil aménagé en forme de déflecteur sur le Vicoin près du bourg du Genest-St-Isle

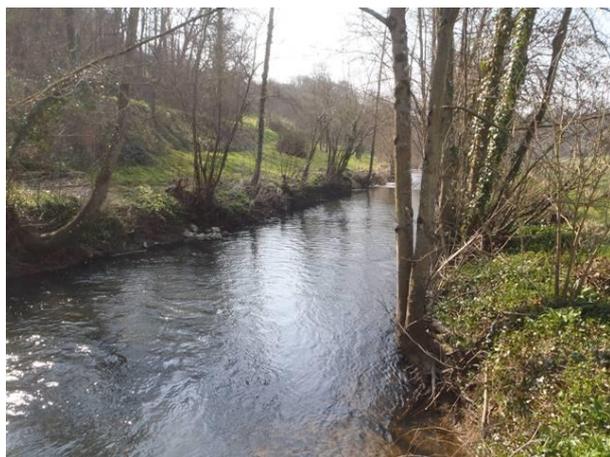
Ripisylve entretenue sur le Vicoïn à Saint-Berthevin

- entretien/restauration de la ripisylve (élagage, recépage)
- débroussaillage
- retrait d'embâcles, souches, arbres en travers...

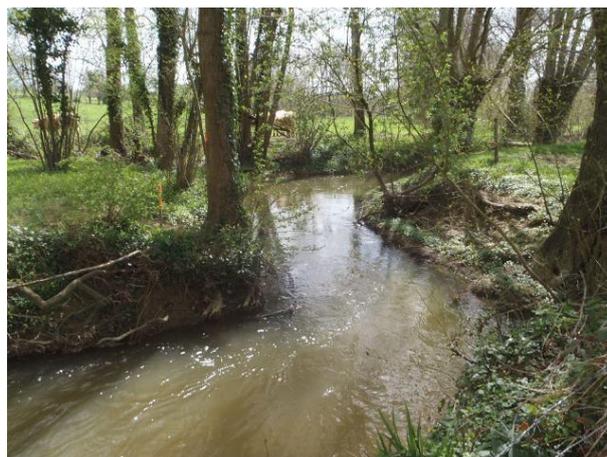
Ripisylve entretenue sur la Paillardière à Ahuillé

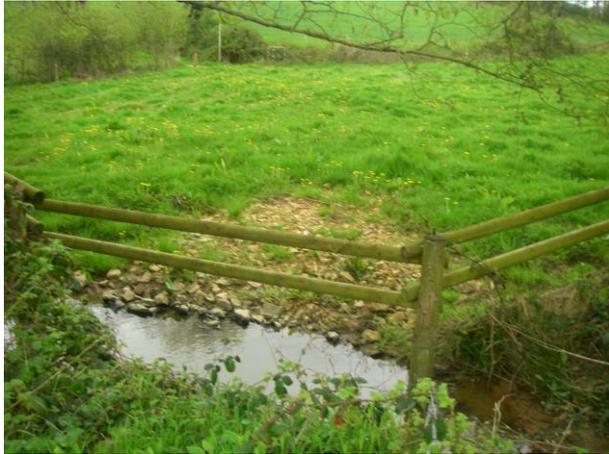
Abreuvoir en descente aménagée sur le ruisseau des Bigotières à Nuillé-sur-Vicoin

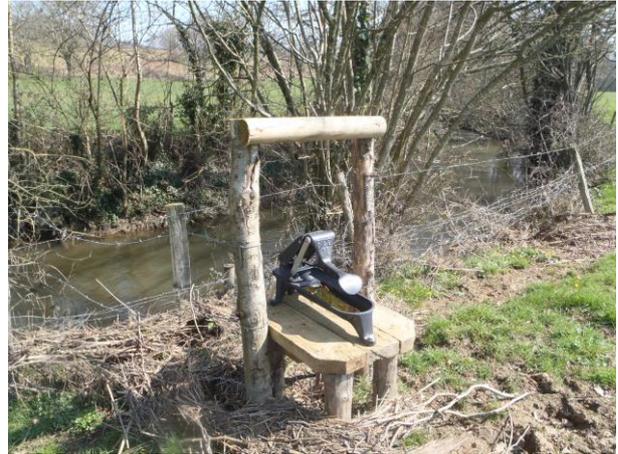
Pompe à museau réalisée sur le Vicoin à Port-Brillet

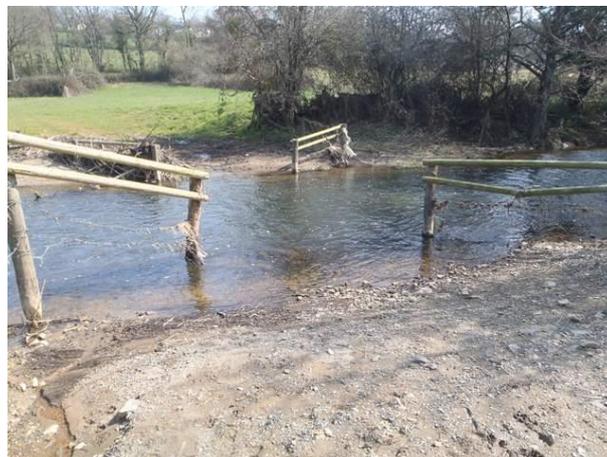
Passage à gué aménagé sur le Vicoin au Genest-Saint-Isle

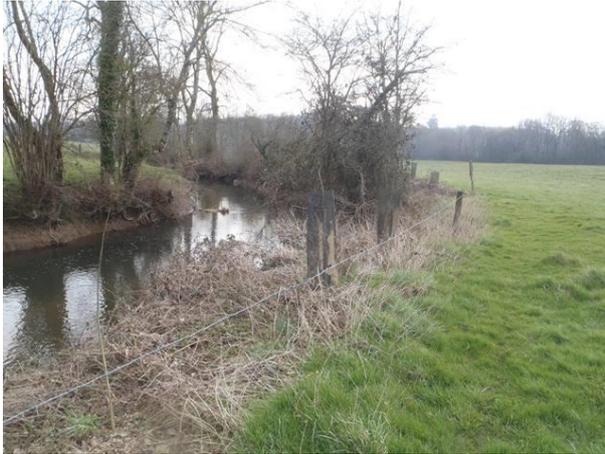
Plantations réalisées sur plusieurs centaines de mètres et protégées par une clôture le long du Vicoïn à Montigné-le-Brillant

Des travaux de plantation de ripisylve ont été réalisés sur 1 787 ml le long du Vicoin. Il s'agit de plantations d'espèces typiques de bordure de cours d'eau (aulnes, saules, frênes), réalisées à environ 1 m du bord de la berge.

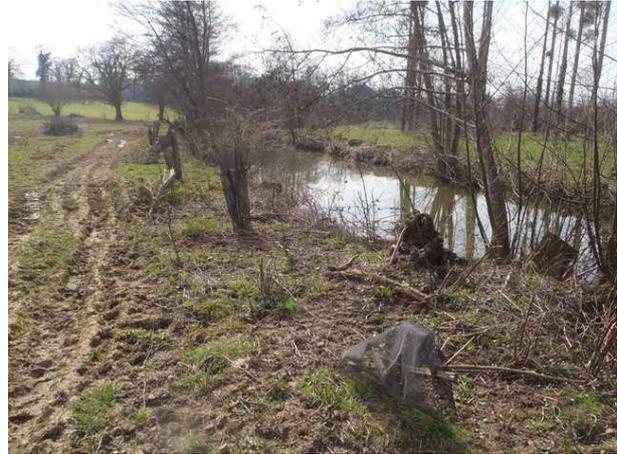
Plantations en partie endommagées par le bétail en bordure du Vicoïn au niveau du Moulin du Bas Coudray au Genest-St-Isle

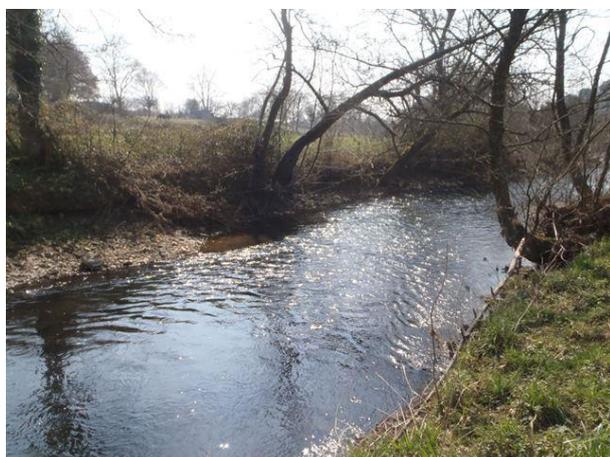
Zone d'écoulements lotiques et diversifiés sur le Vicoïn en amont de l'ancien clapet du Moulin aux Moines (le Genest-St-Isle)

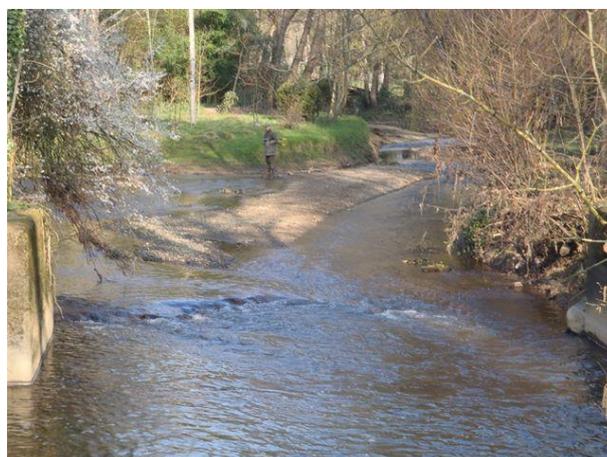
Banquette de graviers et de cailloux découverte sur le Vicoïn suite à la suppression du clapet du Moulin de Raffray (le Genest-St-Isle)

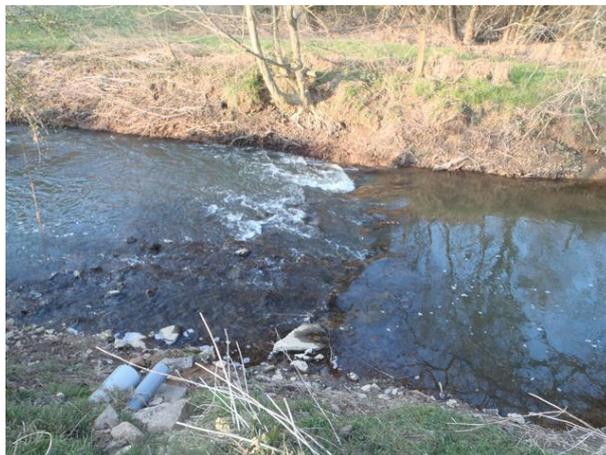
Mini-seuil aménagé sur le Vicoin à l'amont du Painchaud au Genest-St-Isle favorisant la diversification des écoulements et l'oxygénation de l'eau.
