ETUDE BILAN DU CONTRAT RESTAURATION ENTRETIEN DU BASSIN DU VICOIN (2008-2012) ET DEFINITION D'UN NOUVEAU PROGRAMME D'ACTIONS 2013-2018

Phase 1 : Recueil d'informations et état des lieux

Phase 2 : Diagnostic et bilan

Document n°1

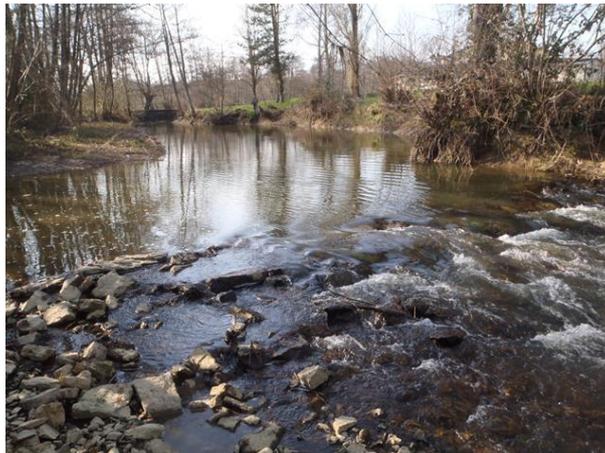
- Création d'une retenue à l'amont par calage de la ligne d'eau.

Mini-seuil aménagé sur le Vicoin calant la ligne d'eau sur plusieurs dizaines de mètres à l'amont près du bourg du Genest-St-Isle

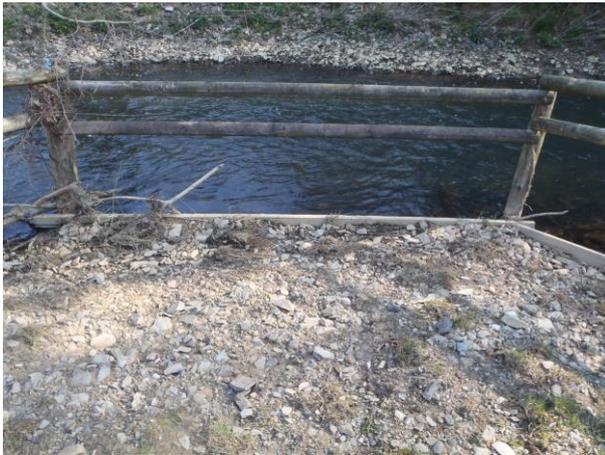
Abreuvoir ayant maintenu son matelas caillouteux sur le Vicoïn à Saint-Berthevin

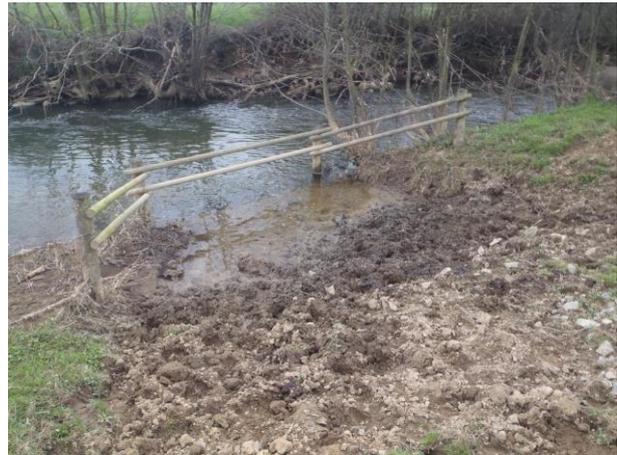
Cependant, la majorité des abreuvoirs réalisés sont des abreuvoirs simples en descente aménagée. Et la plupart d'entre eux ont perdu leur matelas de cailloux et pierres qui avait été mis en place afin de protéger la berge.

Berges fortement piétinées au niveau d'un abreuvoir aménagé sur le Vicoïn à Nuillé-sur-Vicoïn suite au départ du matelas caillouteux.

- Dégradation localement importante des berges suite au départ des cailloux et pierres mis en place pour protéger les berges,
- Rétention d'embâcles lors des crues.

Les travaux d'aménagements d'abreuvoirs sont plus mitigés pour certains d'entre eux. En effet, les abreuvoirs en pente aménagés empêchent peu la dégradation des berges par le piétinement animal et peuvent provoquer la formation d'embâcles. Des abreuvoirs de type « pompe à museau » sont plutôt à privilégier.

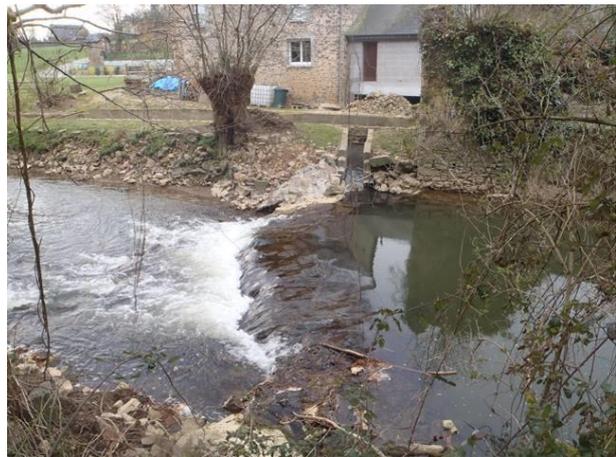
Ancien barrage du Moulin de la Roche sur le Vicoin (Montigné-le-Brillant) conservant un problème de franchissement piscicole et d'élévation de la ligne d'eau à l'amont du fait de l'aménagement d'un seuil.

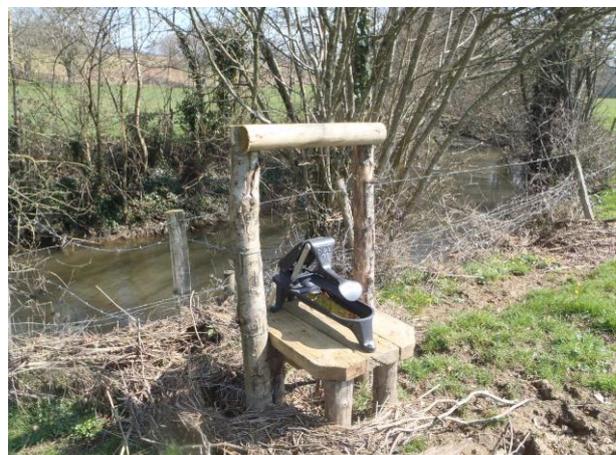
Pompe à museau réalisée sur le Vicoin à Port-Brillet

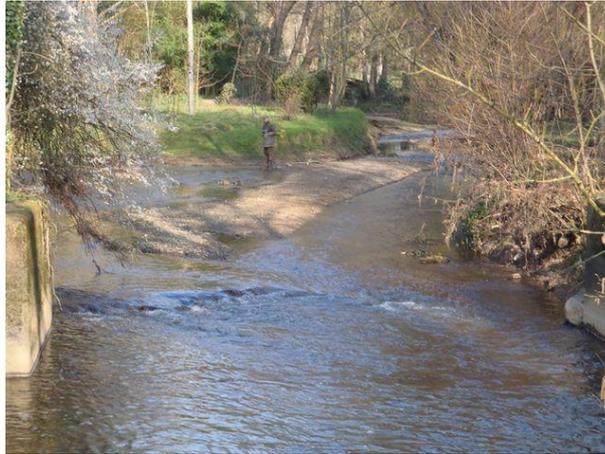
Le Vicoin a retrouvé un fonctionnement naturel avec une forte diminution de l'envasement suite à la suppression du clapet du Moulin de Raffray (le Genest-St-Isle)

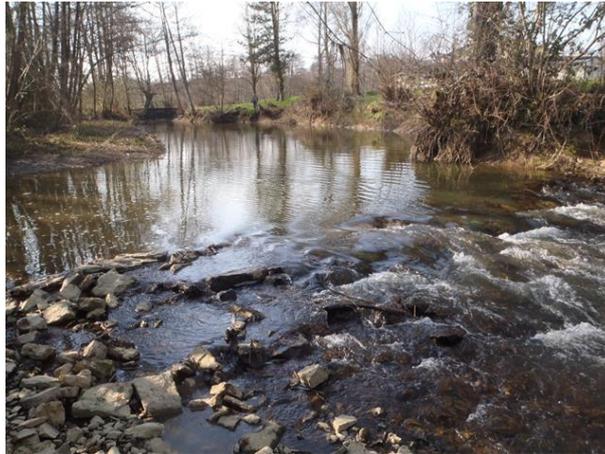
Mini-seuil aménagé sur le Vicoin permettant de garder une certaine lame d'eau pour les poissons et la pratique de la pêche à l'amont de l'ancien clapet du Pré Sec au Genest-St-Isle

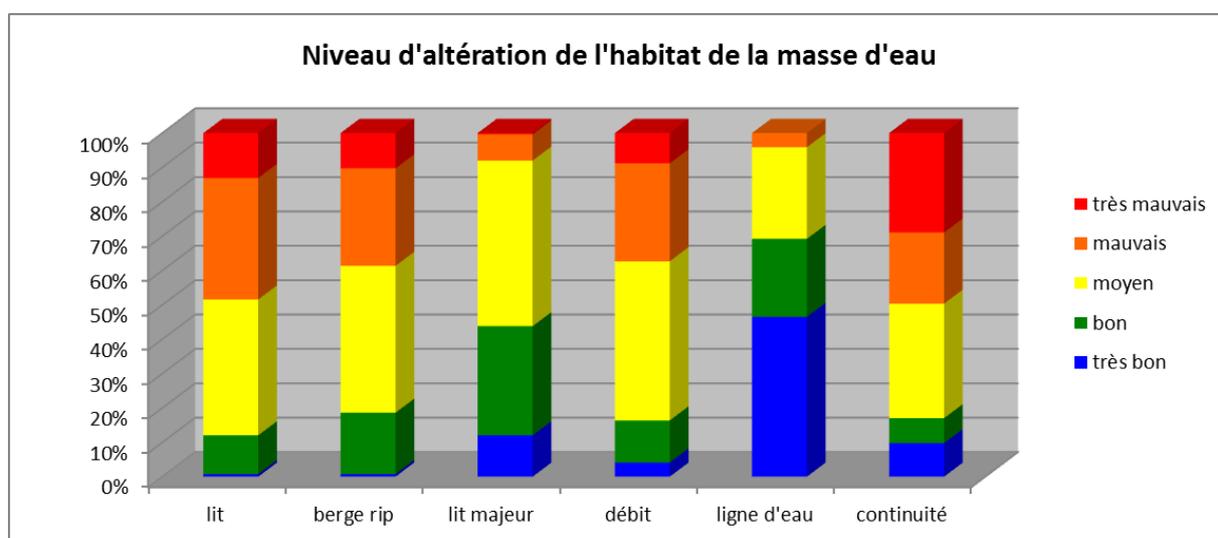
La conclusion générale reprend pour l'ensemble du bassin du Vicoin l'état des différents compartiments :

Ce graphique montre que malgré l'efficacité des nombreux travaux réalisés dans le cadre du CRE du Vicoin, le **niveau d'altération hydromorphologique reste important** sur l'ensemble des cours d'eau étudiés. Les compartiments les plus altérés sont le lit, les berges, le débit et la continuité. Les principales causes de perturbation sont les suivantes :

Les **travaux hydrauliques** d'origine majoritairement agricole réalisés dans le passé ont entraîné une modification morphologique importante des cours d'eau (lit et berges) avec pour conséquence la réduction voire la disparition des habitats aquatiques. Le compartiment débit en a aussi été altéré, avec une diminution des capacités de débordement des cours d'eau et une accentuation des étiages.
