Syndicat de Bassin du Vicoin

Bilan sur les travaux effectués sur les ouvrages hydrauliques dans le cadre du
Contrat Restauration Entretien du Vicoin

Année 2009

Décembre 2010

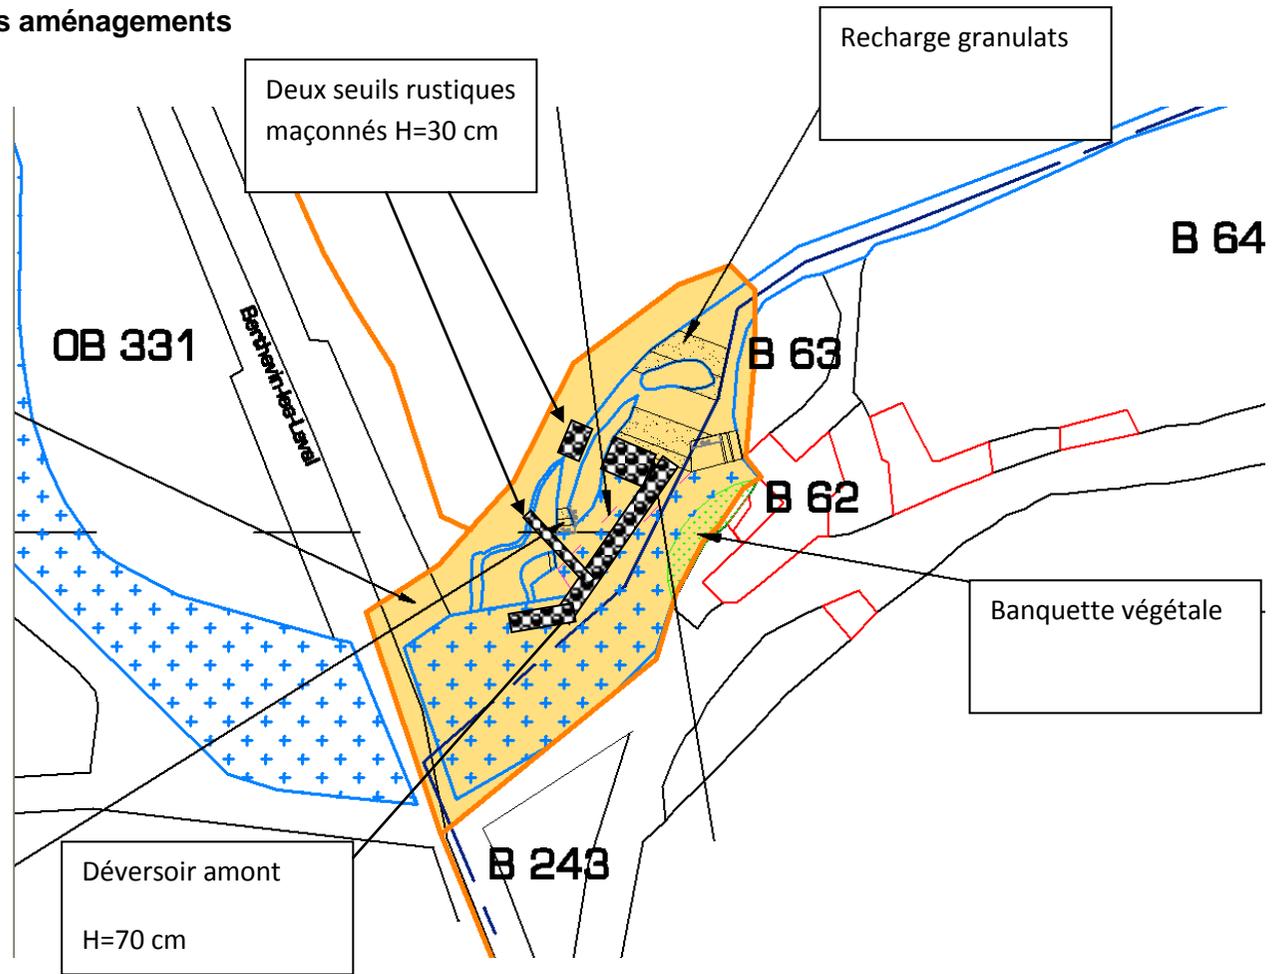
c) Localisation des aménagements

- Réalisation d'une banquette en enrochement et végétalisée en pied de mur, côté moulin.
- En lit mineur, réalisation de deux seuils rustiques maçonnés, de 30 cm de côte en crête pour remontée piscicole (dont un réparti de chaque côté d'une île).
